Denkmalpflege in Lüneburg  
2000  
herausgegeben von Edgar Ring  
im Auftrag der  
Lüneburger Stadtarchäologie e.V.

## Die Ausgrabungen in der Lüneburger St. Lambertikirche Ein weiterer Vorbericht

Marc Kühlborn

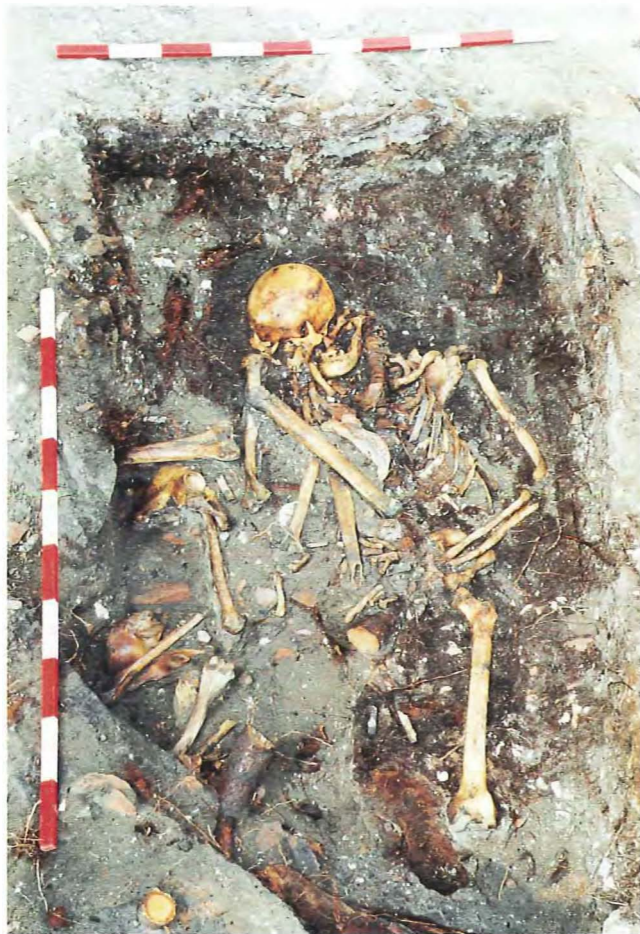
Abb. 6  
Bestattung 83, in einem überbreiten Holz-sarg mit eisernen Sarggriffen

Eine Bestattung außerhalb der Gruft fiel durch ihren übergroßen Sarg auf (Abb. 6).

Normalerweise sind die Säрге nur etwa Schulter breit. Dieser Sarg war mit einem Meter etwa doppelt so breit.
