Denkmalpflege in Lüneburg  
2000  
herausgegeben von Edgar Ring  
im Auftrag der  
Lüneburger Stadtarchäologie e.V.

## Die Sanierung der Fassade der Alten Raths-Apotheke

Cornelia Abheiden

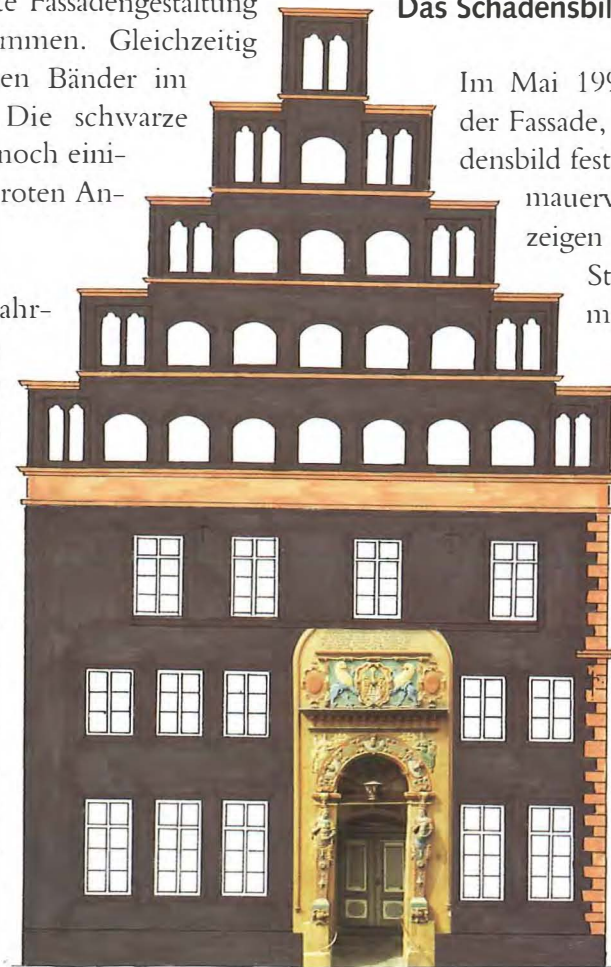
Die Fensterarkaden im Obergeschoss wurden aufgegeben und es entstanden vier schmale Rechtecköffnungen. Die großen Fensteröffnungen von Erd- und Zwischengeschoss wurden ebenfalls pro Geschoss in Rechtecköffnungen aufgeteilt.

Das Sandsteinband zwischen Zwischen- und Obergeschoss schlug man ab. Es war vermutlich auch schon witterungsbedingt stark geschädigt und für die nun gewählte Fassadengestaltung „aus der Mode“ gekommen. Gleichzeitig wurden die waagerechten Bänder im Staffelgiebel reduziert. Die schwarze Fassadengestaltung blieb noch einige Zeit, bevor sie einem roten Anstrich wich.

Abb. 2  
Rekonstruktion des 18./19. Jahrhunderts mit schwarzem Anstrich und Veränderungen im Erdgeschoss und an den Sandsteinbändern

Eine vergleichbare Gestaltung zeigt das Gebäude „Am Sande 1“, die heutige Industrie- und Handelskammer an der Westseite des Platzes, welches durch seine städtebauliche Situation und seine Fassadenfarbe dominiert. Umbauten der Fassade der Ratsapotheke vermutlich in Zusammenhang mit einer Umgestaltung des Hauses vollzogen sich im 18. und 19. Jahrhundert (Abb. 2).
