Denkmalpflege in Lüneburg

2006

Neue archäologische Forschungen zur frühen Geschichte des Klosters Lüne

Edgar Ring

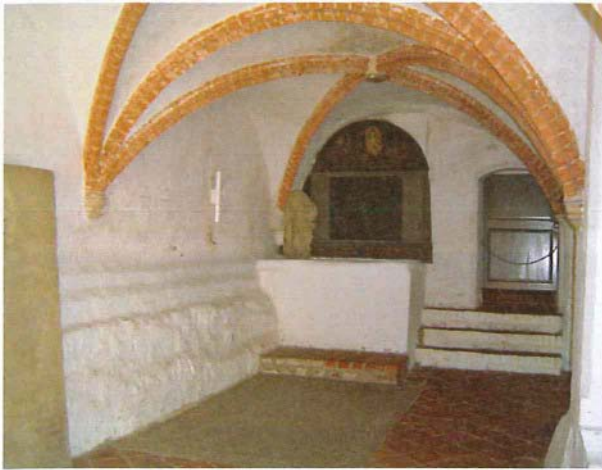
Abb. 2: Blick auf die südöstliche Mauer der Klosterkirche mit freigelegtem Fundamentbereich.

Während sich die gesamte Klosteranlage recht streng an der Orientierung der Klosterkirche ausrichtet, liegt die Barbarakapelle seltsam Nordost-Südwest verschoben (Abb. 1). Weiterhin ist zu beobachten, dass an der östlichen Südwand der Klosterkirche offensichtlich später das Laufniveau abgesenkt und ein Fundament freigelegt wurde (Abb. 2). Diese Freilegung erfolgte vielleicht im Zuge des Umbaus des ersten Refektoriums zum heutigen östlichen Kreuzgangflügel. Daher muss die relative Chronologie Barbarakapelle, Refektorium und Klosterkirche überdacht werden.

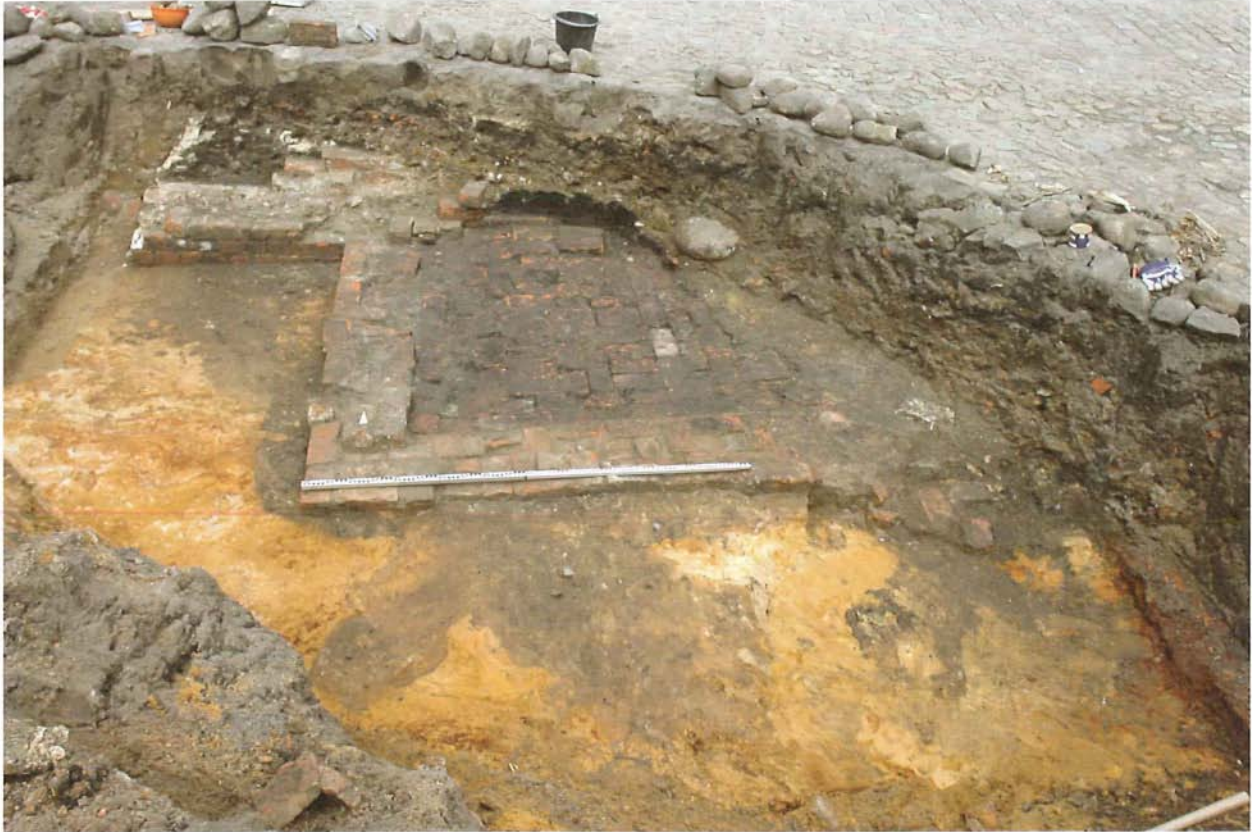
Abb. 4: Blick auf die Ausgrabungsfläche.

für Denkmalpflege und der Stadtarchäologie Lüneburg legten in einer kurzen Kampagne die Befunde im Bereich des Rosenbeetes frei (Abb. 4).

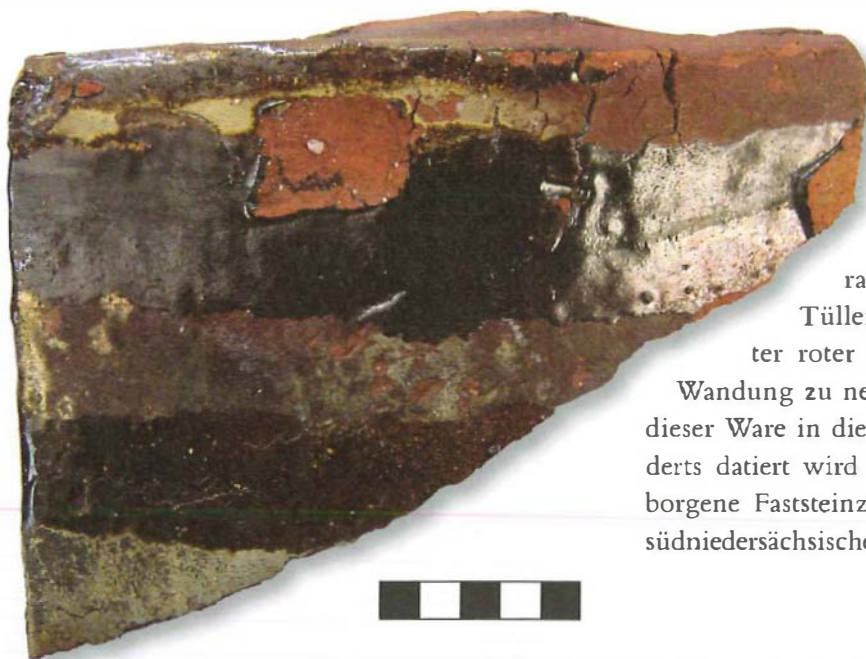
also eine Farb- beziehungsweise Musterdeckung des Daches möglich. Solche Flachziegel sind mit repräsentativer Architektur in Verbindung zu bringen.

Abb. 6: Dachziegel: Vorder- und Rückseite

Zu den Funden zählt ein Flachziegel aus rotem Ton. Er ist auf beiden Seiten engobiert und weist streifenförmige dunkelbraune Glasurstreifen auf, die quer verlaufen (Abb. 6). Mit diesem Ziegel war

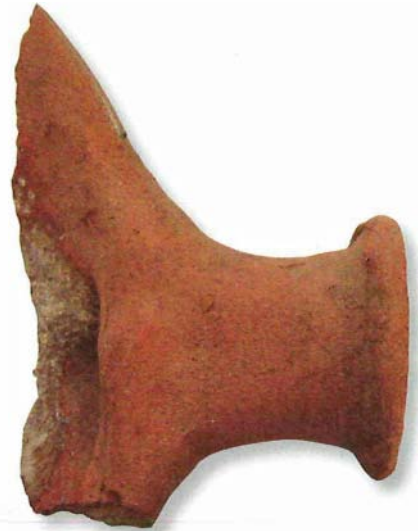
Unter den Scherben von Keramikgefäßen ist zunächst der Tüllenstiel einer Pfanne aus glasierter roter Irdenware mit durchbrochener Wandung zu nennen, der wie ein runder Stiel dieser Ware in die zweite Hälfte des 13. Jahrhunderts datiert wird (Abb. 7). Zeitgleich ist das geborgene Faststeinzeug - Krüge oder Kannen aus südniedersächsischer Produktion. Unter der harten

Abb. 7: Pfaume mit Griff, glasierte rote Irdenware
