Denkmalpflege in Lüneburg

2018

Das Münzhaus des Lüneburger Rates

Baugeschichte

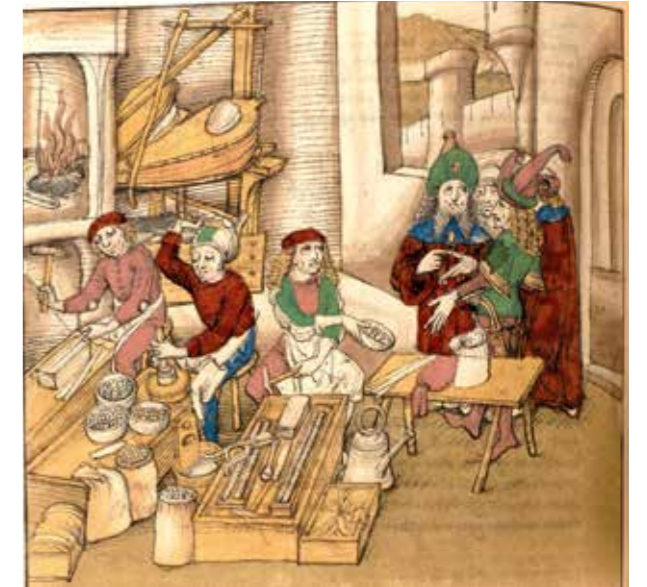
Abb. 3: Blick in eine Münzwerkstatt. Münzknechte bei der Arbeit: von links nach rechts Aushämmern der Zaine, Prägung mit Ober- und Unterstempel, auf einer Werkbank eine Benehmschere, im Hintergrund Schmelzofen und Doppelblasebalg. Diebold Schilling: Spiezer Chronik, Bern 1484/85 (Bern, Burgerbibliothek, Mss.h.h.I.16, p. 222).

Die folgenden Räume gehörten zum Werkstattbereich der Münze (Abb 3). Das wichtigste Inventar soll genannt werden. In der Münzschmiede gab es: Ambosse, Prägehammer, Fleckhammer (Flickhammer), vielleicht zum Flickern von Blechgegenständen), Beschlaghammer und Beschlagzange, Quetschhammer zum Ausschlagen der Schrötlinge, Benehm- und Spaltschere, mit der die Schrötlinge zugeschnitten oder justiert wurden, Stückelschere, vergleichbar der Spaltschere, eine hölzerne Stückelbank, auf der mit der Stückelungsschere der Vorgang des Herausschneiden des Schrötlings aus dem Zain (Metallrohling) stattfand, weiterhin Kupferbecken, Grabeisen zum Schneiden von Prägestempeln, hier als Judenspieß bezeichnet, ein Aufzuggewicht, also eine Waage, die durch das Aufziehen frei hängt und somit das Ergebnis anzeigt, eine Lade mit etlichen Gewichten, ein Schlagtisch, ein Meißel und ein Willkomm aus Zinn mit Deckel.

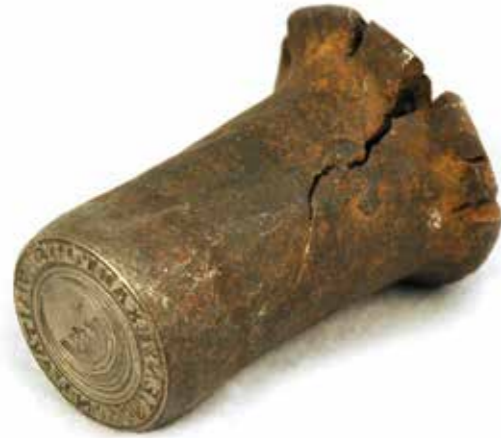
Abb. 4: Münzeisen zur Herstellung eines Lüneburger Talers von 1561. Der Stempel zeigt die Vorderseite der Münze. Dargestellt ist ein halber Mond mit der Umschrift „VISITAVIT NOS ORIENS EX ALTO 1561“. („Er hat uns im Aufgehen von oben besucht“.) Das Münzeisen trägt das Zeichen des Münzmeisters Andreas Metzner. Museum Lüneburg.

Zum Prägen der Münzen waren vorhanden (Abb. 4): Münzstöcke als Unterstempel für die Münzprägung und Münzeisen für Scharfpennige, Portugaleser, Dukaten, Goldgülden, Reichstaler, Viertelreichstaler, Halbortstaler, Schillinge und Doppelschillinge, Sechslinge (Söbling), Dreilinge und Scherfe.

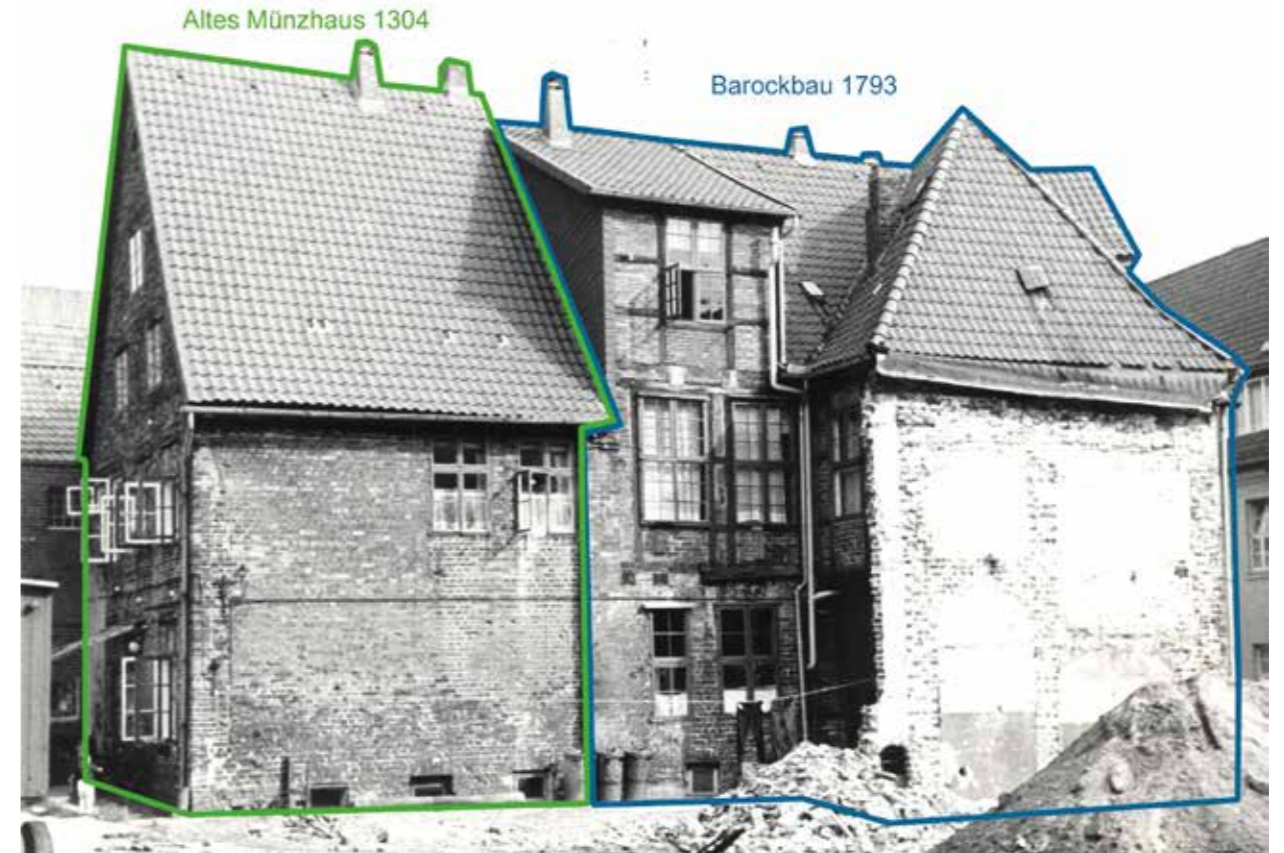
Abb. 5: Ansicht des Komplexes aus Südwesten während des Abrisses der Häuser An der Münze 4-6 im Herbst 1967. Foto: H. Werner.

Die Inventare erfassen nur die Objekte der Münze, die im Besitz des Rates waren. Objekte, die sich im Besitz des Münzmeisters befanden, werden explizit genannt. Im Gegensatz zu anderen Hausinventaren fehlt hier der „gewöhnliche“ Hausrat, der zum Besitz des Münzmeisters gehörte. Daher erscheinen die Dörnsen, die Diele, die Kammern und die Küche fast leer. Diese Räumlichkeiten können dem an der Straße liegenden Wohnteil der Münze zugeordnet werden, während sich der Produktionsbereich im hinteren, bereits 1304 massiv errichteten Gebäudeteil befand. Noch heute zeichnen sich diese beiden Gebäudeteile in der Bausubstanz (Abb. 5), aber auch im Katasterplan ab (Abb. 6).

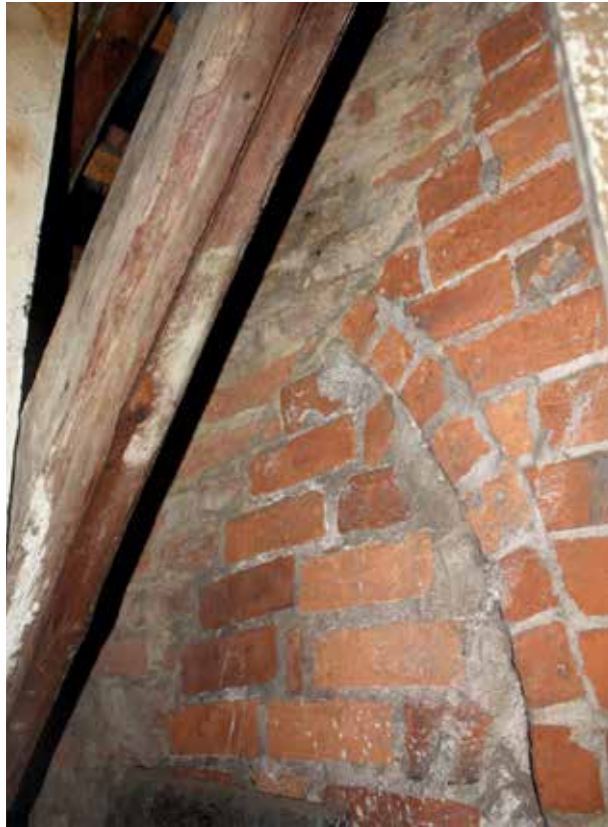
Abb. 2: Vermauerte Fensteröffnung mit Ansätzen eines Spitzbogenportals in der früheren östlichen Außenwand.

Das 1304 (d) errichtete Haus stand auf dem Grundstück ca. 12 m von der Straße entfernt. Vom Keller bis zum First haben sich im Inneren hölzerne Bauteile dieser Zeit erhalten (s. Beiträge Henschke und Tillwick). Im mit Backstein ausgeführten Ostgiebel ist noch ein Spitzbogen eines Fensters

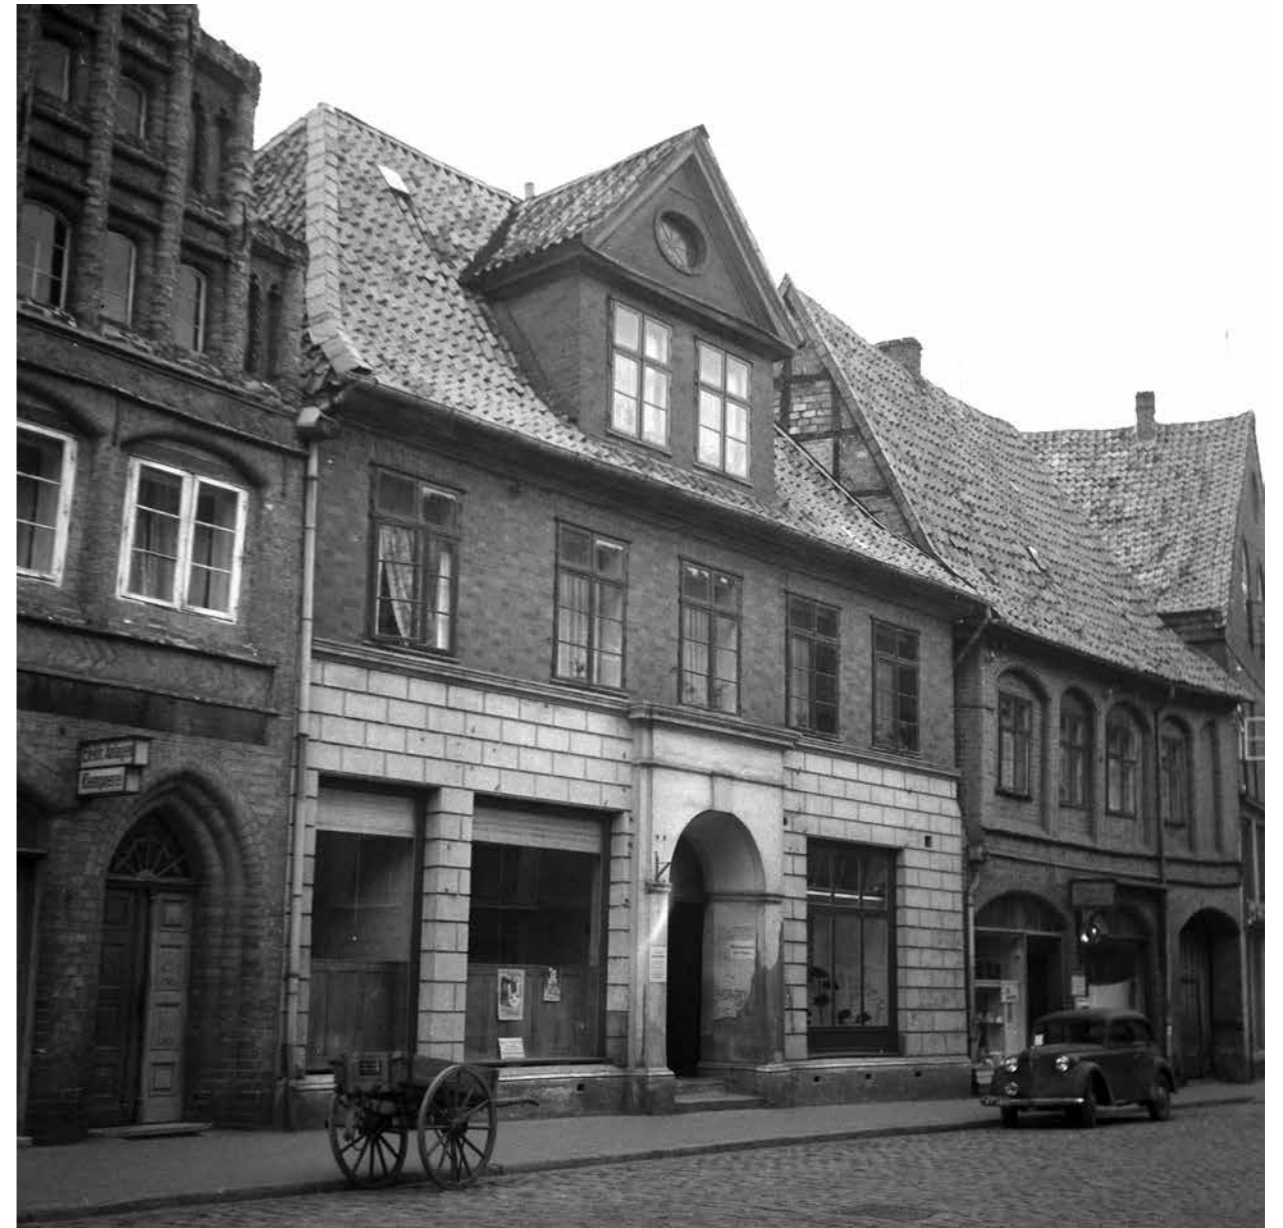
Abb. 4: Straßengiebel

dach an der Straße und einem giebelständigen Baukörper unter Satteldach an der Hofseite. Die Straßenseite gliedert sich durch ein achsial angeordnetes und leicht vorgelagertes Eingangportal mit Rundbogensturz der Türöffnung. Die Oberflächen des Vorbaus sind schlicht geputzt und mit profilierter Gesimsbänderung in Kämpferhöhe und als Bekrönung/ Abdeckung gegliedert. Das Sockelgeschoss ist massiv in Ziegelmauerwerk als tragende

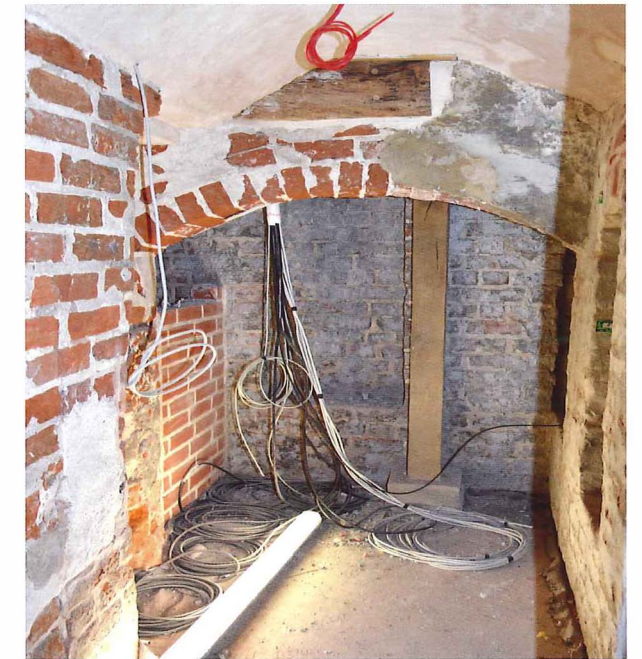
Abb. 1: Innenbereich der Abtrennung Keller 1

einem ungewöhnlich massiven Bauwerk zu tun.² Der Raum ist, bis auf eine Mauerwerkswand in der Südwest-Ecke, nicht unterteilt. Diese Wand hat eine pfeilerartige Verstärkung am nördlichen Ende und ist am südlichen Ende über einen Stichbogen mit der westlichen Wand verbunden (*Abb. 1*). Die Befunde legen nahe, dass es sich um den Rest einer Abtrennung eines kleinen Bereiches in der

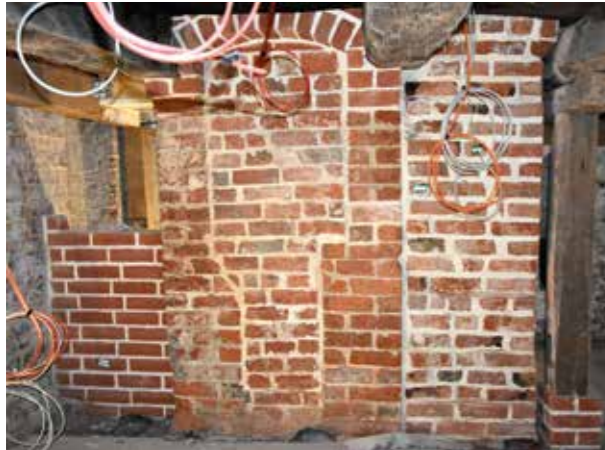
Abb. 2: Ansicht der Ofenvorderseite

Südwest-Ecke handelt. Baufugen auf der zum Kellerraum gelegenen Ostseite der Mauer-
scheibe zeigen zwei jetzt vermauerte, übereinander liegende Öffnungen, eine kleinere mit Stichbogen über dem Fußboden und eine größere, ebenfalls mit Stichbogen, direkt darüber (Abb. 2). Die Überwölbung der kleineren Öffnung zeigt sich als Abbruchspur auch auf der Rückseite der Mauer-
scheibe. Dort fanden sich auch geringe Rußspuren, so dass von einer Nutzung als Ofen ausgegangen werden kann (Abb. 3).
Vergleiche mit Abbildungen von Öfen in Münzstätten zeigen eine große Ähnlichkeit mit einem sog. Probierofen (Abb. 4).³ In diesem Ofen wurde das von den Schmelzhütten gelieferte 14lötige Blicksilber durch das Feinbrennen von den noch enthaltenen Unreinheiten befreit, so dass münzfähiges Silber entstand.⁴ Der Ofen war vergleichbar mit der Esse des Schmieds, die Sauerstoffzufuhr erfolgte über einen Blasebalg.

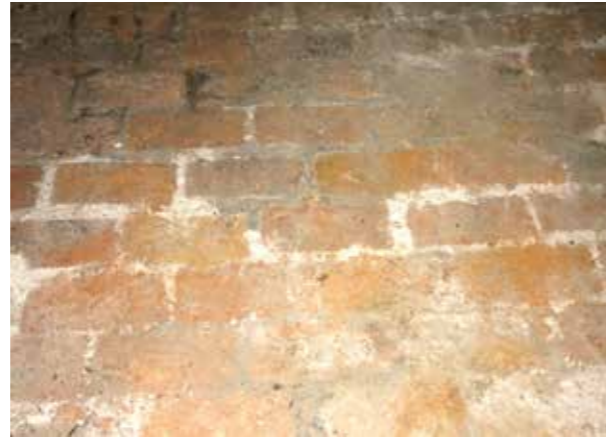
Abb. 6: Bodenbelag Keller 1

Der Boden von Keller 1 und 2 war flächig mit einem Ziegelpflaster im Klosterformat, flachliegend im Läuferverband mit versetzten Fugen überdeckt, die Fugen waren mit Gipsmörtel verfugt (Abb. 6). Die Ziegel lagen auf einem Sandbett von 2 cm auf einer Stampflehmschicht von ca. 10 cm. Unter der Lehmschicht war schuttdurchsetzter Füllboden.

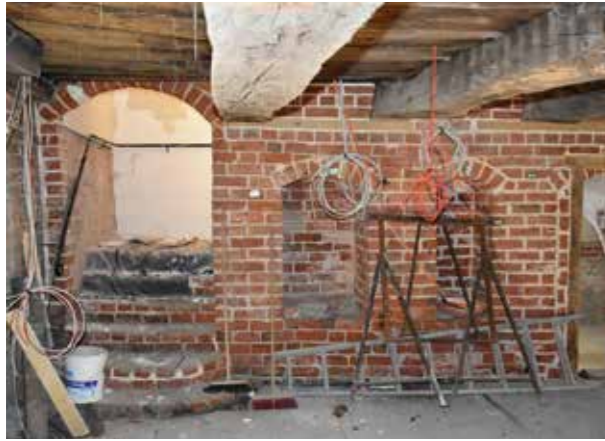
Abb. 11: Wand Osten Keller 1 linke Hälfte

sichtbaren und mit einem Stichbogen überwölbten Öffnung eingerahmt wird. Der heutige Zugang wird durch eine kräftige Blockzarge innerhalb eines Mauerfalzes gebildet. Die Tür zur Blockzarge ist nicht mehr vorhanden. Beidseitig des Zugangs zum Keller 2 befindet sich je eine kleinere, 43 cm tiefe und daneben je eine 73 bzw. 95 cm tiefe Nische (Abb. 11 und 12). In fast allen Nischen finden sich Reste von Nuten in den Fugen zum Einschleiben von Holzböden, in der Regel für zwei Böden. Die rechte, große Nische weicht nicht nur durch ihre besondere Tiefe von den weiteren Nischen ab, sondern auch durch einen zusätzlichen gemauerten Anschlag in der Leibung mit den Resten eines

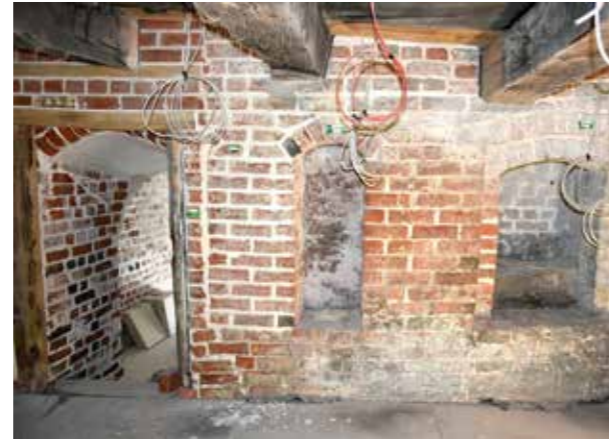
Abb. 12: Wand Osten Keller 1 rechte Hälfte

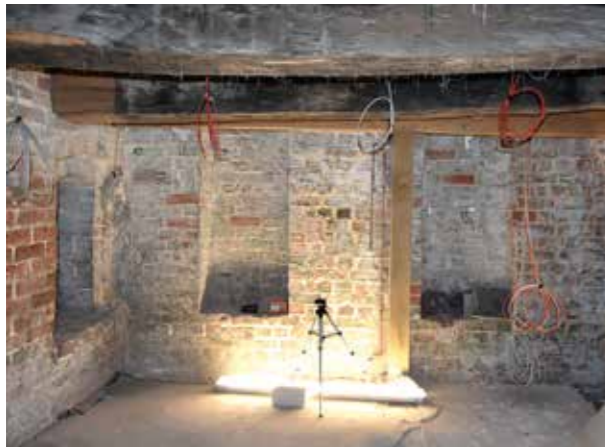
Abb. 13: Wand Süden Keller 1

Wand Süden: Die südliche Giebelwand wird durch 3 gleichmäßig verteilte, 28 cm tiefe und raumhohe Nischen ohne oberen Abschluss gegliedert (Abb. 13). Auffällig ist der Übergang in die westliche Wand, da die Giebelwand 8 cm in die südliche Nische der westlichen Wand verläuft. Bauspuren, die auf eine Veränderung innerhalb dieses Bereiches hindeuten, sind nicht erkennbar. Möglicherweise ist zu einem früheren Zeitpunkt die gesamte Wand erneuert worden, was auch die Abweichung bei der Sturzausbildung der Nischen erklärt.

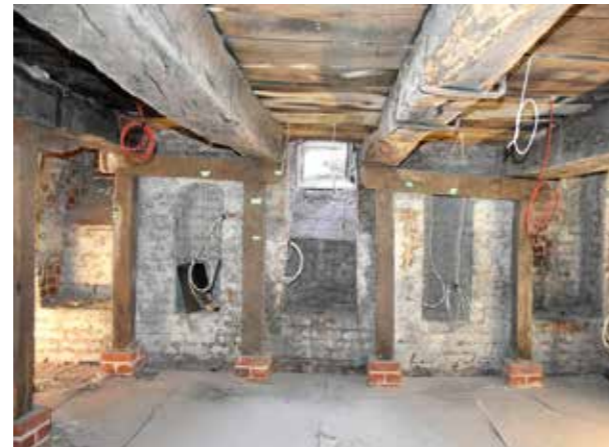
Abb. 14: Wand Westen Keller 1

Wand Westen: Auch die westliche Traufwand weist, wie die gegenüberliegende, einen regelmäßigen Wechsel zwischen größerer und kleinerer Nische auf, ohne dass die Nischen korrespondieren (Abb. 14). Die Tiefe der Nischen beträgt 43 cm, die Breite im Wechsel ca. 70 und 43 cm. Die südliche Nische weist Nuten in den Fugen für einen

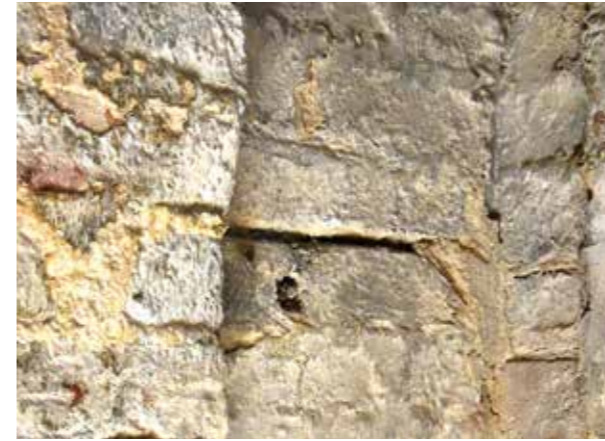
Abb. 15: Nische Wand Westen Keller 1

früheren Bodeneinschub auf, die wohl auch in den weiteren schmalen Nischen existierten, inzwischen jedoch verputzt wurden (Abb. 15).

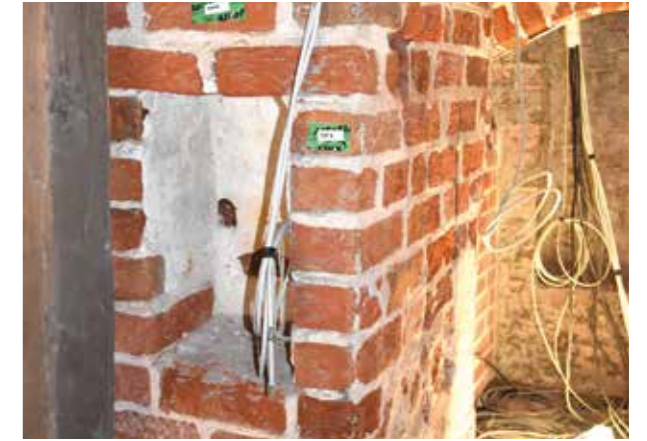
Abb. 16: Pfeiler mit Lichtnische

werksscheibe ist an der nördlichen Stirnseite innerhalb der pfeilerartigen Verstärkung eine innen mit Kalkputz überzogene und mit gradem Sturz überdeckte Lichtnische in den Abmessungen 31 x 64 x 31 eingelassen (Abb. 16).

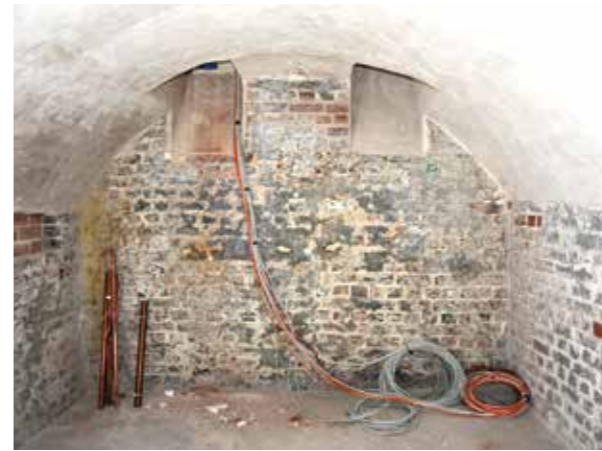
Abb. 19: Wand Süden Keller 2

Die Umfassungswände sind aus Klosterformat-Steinen im Format ca. 27,5–28 x 8,5–9 x 12,5–13 cm in Gipsmörtel errichtet. Als Verband ist ein Blockverband mit Unregelmäßigkeiten erkennbar. An den Laibungsecken zum Durchgang sind bis zur Höhe des Gewölbeansatzes ungestempelte Formsteine als Viertelkreissteine verwendet (Abb. 22). In der südlichen Wand befinden sich 2 Schütt-Öffnungen mit einer Ansatzhöhe von ca. 190 cm. Diese sind ca. 45 cm tief und schneiden deutlich in das Gewölbe ein (Abb. 19). Der Fußboden bestand aus einer Betonsohle, die in jüngerer Zeit eingebracht wurde.

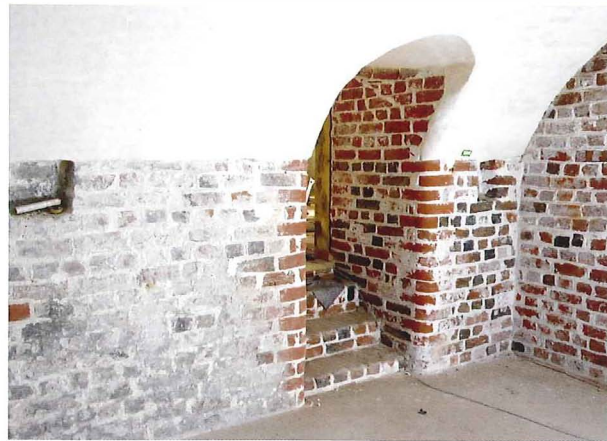
Abb. 22: Wand Westen Keller 2 mit Durchgang in Keller 1

teren Umbau 1579 wurde die Balkendecke durch eine Gewölbetonne ersetzt, der Kellerboden angehoben und über einen neuen Zugang mit Keller 1 verbunden (Abb. 22).

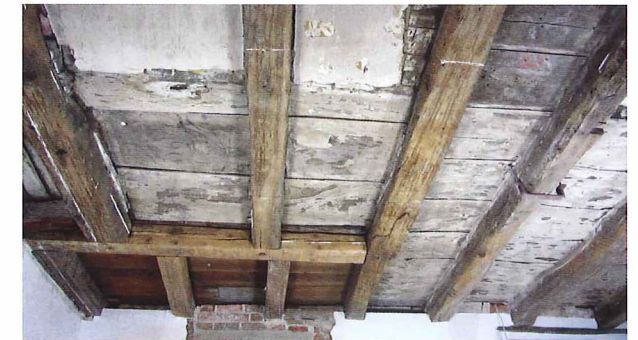
Abb. 1: Die 2018 freigelegte Decke von 1304 im ersten Obergeschoss des Alten Münzhauses (Nord-Ost-Ecke).

Im ersten Obergeschoss des massiv ausgeführten Alten Münzhauses ist eine mittelalterliche Balken-Bohlen-Decke bis auf kleine zwischenzeitliche Reparaturen weitestgehend im Originalzustand von 1304 erhalten (Abb. 1). Insgesamt acht Deckenbalken überspannen das gesamte Geschoss in einer zunächst ungewöhnlichen Ost-West-Richtung von Giebel zu Giebel. Die Traufseiten sind entsprechend mit Stichen ausgestattet, von denen viele an den Köpfen zersetzt waren und zum Teil repariert werden mussten. Alle im Obergeschoss erhaltenen Balken befinden sich in situ im Originalzustand mit einem Bohlenbelag aus massiver Eiche (Bohlen ca. 70 – 80 cm breit), der zu etwa zwei Drittel unverändert erhalten ist (Abb. 7). Der originale Bohlenbelag wurde partiell im Laufe der Zeit durch Nadelholzdielen ersetzt, dies erkennt man in der Nord-Ost-Ecke (alte Treppenführung?) und an der Westwand. Am Originalbestand hingegen werden verschiedene mittelalterliche Konstruktionsbefunde ersichtlich, wie beispielsweise Aussparungen am vierten und sechsten Eichenbalken für jeweilige Raumtrennungen in Ost-West-Richtung sowie die in originaler Keilspundtechnik zusammengefügt

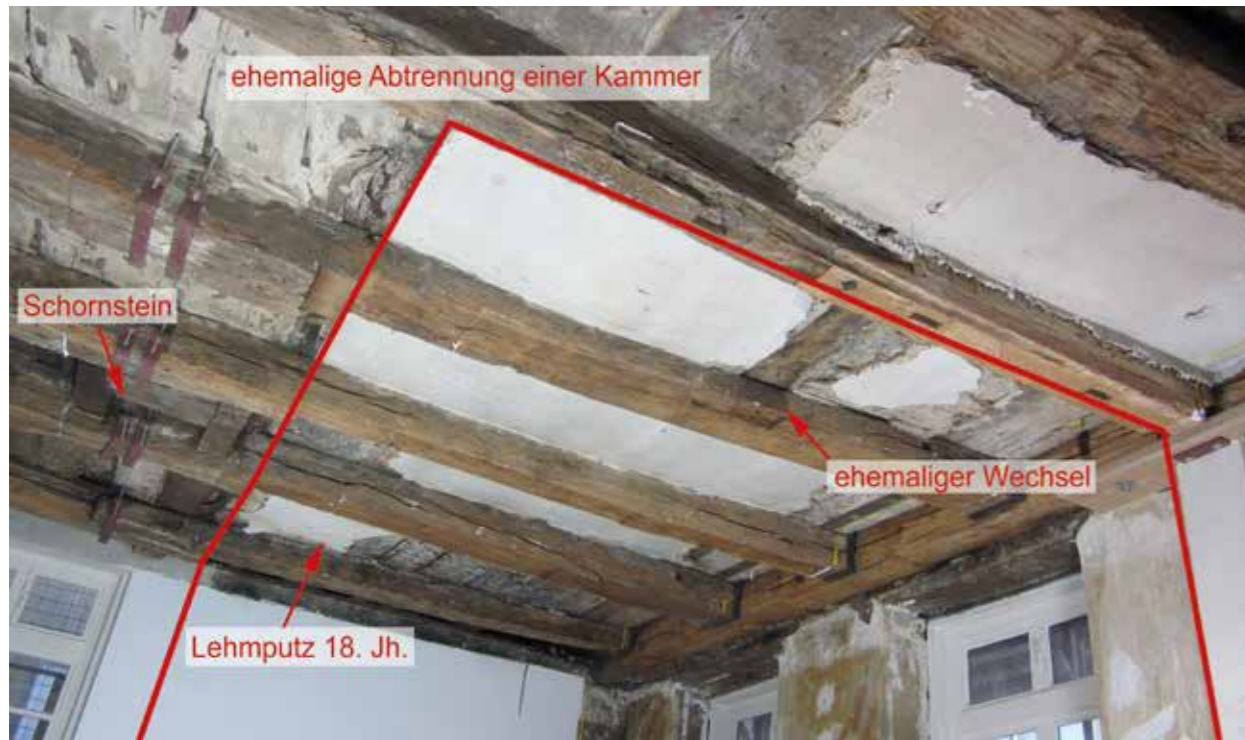
Abb. 2: An der Westseite erkennt man Spuren ehemaliger Raumtrennungen des 17. + 18. Jahrhunderts.

Eichenbohlen. Man kann mindestens zwei neuzeitliche Abtrennungen von Wohnkammern des 17. bzw. 18. Jahrhunderts an der Westseite erkennen (Abb. 2), die an der Decke mit Weidenruten, Lehm und glattem Stuck verputzt waren, sowie Spuren eines bauzeitlichen Wechselbalkens an der Westwand (Kaminzug?).

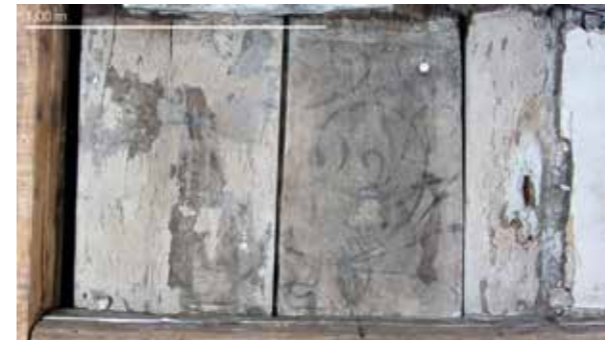
Abb. 3: Auf den in situ erhaltenen Eichenbohlen sind feine schwarze Ranken zu erkennen. Sie können in die Bauzeit des Hauses 1304 datiert werden und sind somit die bislang ältesten Lüneburger Deckenmalereien.

Lediglich die Barockzeit zeigt sich in Spuren eines weißen Anstriches mit graublauen Kanten und schwarzen Begleitstrichen. Auf den Oberflächen der Bohlen jedoch erkennt man im nördlichen Bereich unter zahlreichen Kalkschichten feine schwarze Fadenranken auf ehemals weißem Grund (Abb. 3 + 4). Diese Malerei ist nur auf den ersten vier Deckenfeldern ab der Nordwand nachzuweisen. Sie endet mit den für eine mittelalterliche Raumtrennung typischen Aussparungen am vierten Balken und umfasste wohl einen im nördlichen Bereich

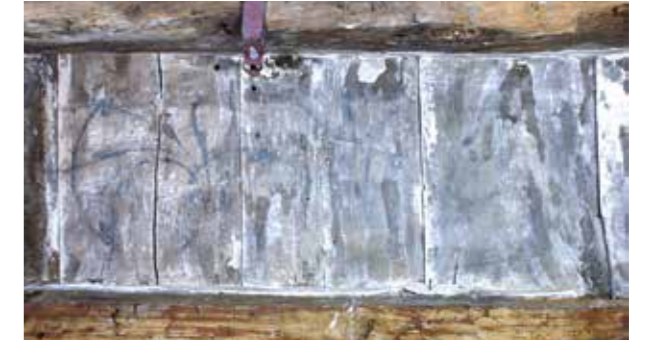
Abb. 4: Die sehr filigran ausgeführte Fadenrankenmalerei befindet sich nachweislich in den ersten vier Deckenfeldern von Nord.

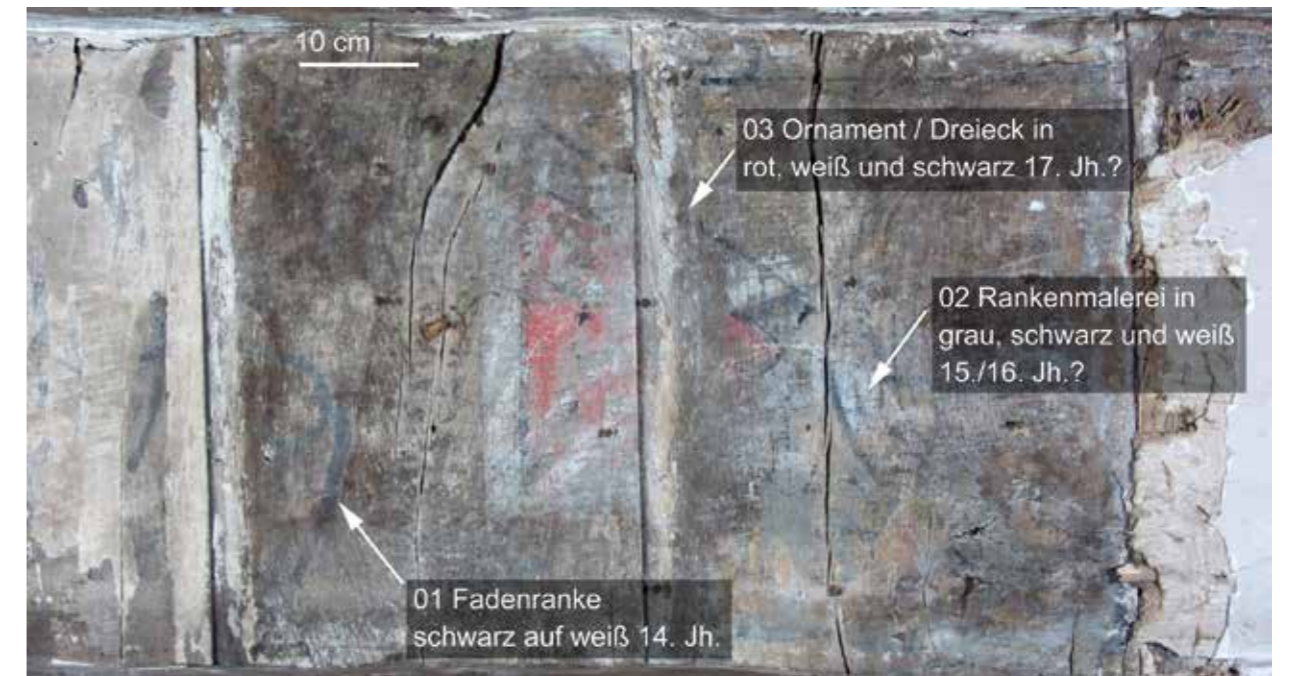
Abb. 5: Spätere Bemalungen des 15. bis 17. Jahrhunderts in Form von grau-weißen Ranken und dreieckigen bzw. schildartigen Ornamenten (rote Binnenfläche mit schwarzgrauer Kontur).

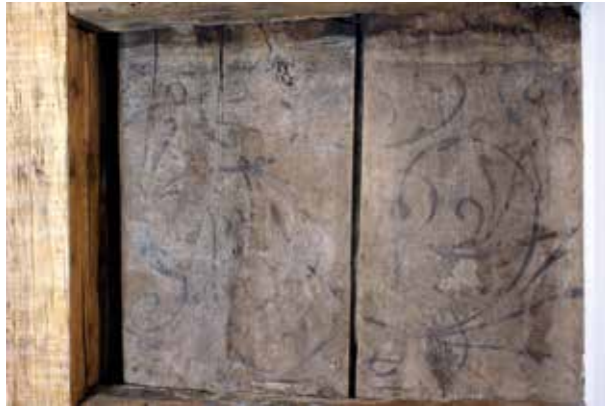
Abb. 8: Ein heute sichtbares Befundfeld mit schwarzen Fadenranken von 1304 nach der Konservierung.

schließend erfolgte Bemalung des 18. Jahrhunderts in Form von graublauen Ranken(?) und schwarzen Strichen auf weißem Grund sind heute nur noch in Spuren nachweisbar. Die ehemals abgetrennten Kammern an der Westseite des Raumes erhielten wohl im Laufe des 17. und 18. Jahrhunderts einen Stroh-Lehmverputz auf gespaltenen und aufgenagelten Weidenruten. Darauf befinden sich Kalkschlämme und weitere Putzreste sowie Anstriche des 19. Jahrhunderts. Die verschiedenen Veränderungen und Reparaturen an der Decke sind in einer Kartierung zusammengestellt (Abb. 7). Nach den 2018 durchgeführten Umbaumaßnahmen beließ man den unteren Teil aller Deckenbalken sichtbar und zeigte außerdem zwei konservierte Deckenfelder (Abb. 8). Alle anderen Befunde wurden gesichert und sind heute wieder verdeckt.

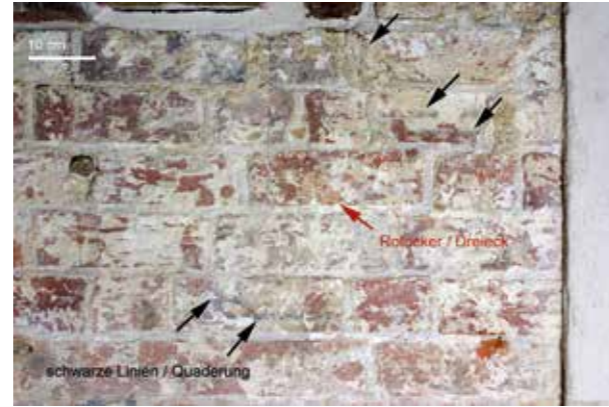
Abb. 9: Fragmente eines Gestaltungsbefundes des 15. Jahrhunderts(?) auf der Nordwand: eine rot-weiße Quadermalerei mit schwarzen doppelt gezogenen Konturstrichen.

fast alle Gestaltungsreste dort verloren sind. Es ließen sich keine Spuren eventueller Verkleidungen oder ähnliches finden. Die Westwand wurde im 19. Jahrhundert komplett überformt, viele weitere Wandbereiche umfangreich durchrepariert. An der Nordwand haben sich jedoch Spuren einer frühen Wandgestaltung erhalten, die man in das 15. oder 16. Jahrhundert datieren kann. Auf einer weißen Kalkschicht erkennt man schwarze Doppellinien, die sich zu einer Quaderung der Wandfläche zusammenfügen lassen (Abb. 9 + 10). Die so entstandenen Rechteckfelder sind in der linken oberen Hälfte in Rotocker ausgefüllt, so dass eine diagonal geteilte Quadermalerei entsteht, wie sie auch als Befund des 15. Jahrhunderts³ im „Alten Männerhaus“ auf dem Nikolaihof in Bardowick zu finden ist.

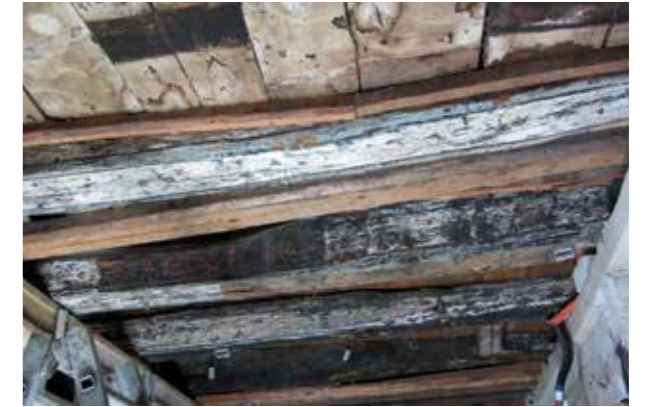
Abb. 11: Die bauzeitlichen Deckenbalken im Erdgeschoss des Alten Münzhauses tragen Reste einer gotischen Rankenmalerei, eine Renaissancefassung und eine Gestaltung der Barockzeit.

sind noch sechs von ehemals sieben Deckenbalken in situ erhalten (Abb. 11), die beiden Streichbalken an der Nord- und Südwand sind zwischenzeitlich ausgetauscht worden. Auf den Oberflächen der bauzeitlichen Balken sind die Reste eines gotischen schwarzweißen Sparrenmusters und einer gotischen Rankenmalerei, eine Renaissancefassung in orangerot und weiß sowie eine Gestaltung der Barockzeit in weißer Farbe mit hellblauen Kanten nachzuweisen. Die mittelalterlichen Malereibefunde ließen sich unter UV-Strahlung in ihren Konturen wieder sichtbar machen (Abb. 12). Die so erkennbare Rankenmalerei auf den Balken könnte aus dem 15. Jahrhundert stammen. Die originale Farbigkeit dieses Befundes ist aufgrund der darüber liegenden Anstriche und Fassungen verdeckt und somit unklar. Die gotischen Gestaltungen der Balken sind im nördlichen Bereich schwarz überstrichen (eine eigenständige Schwarzfassung?)⁴ und im

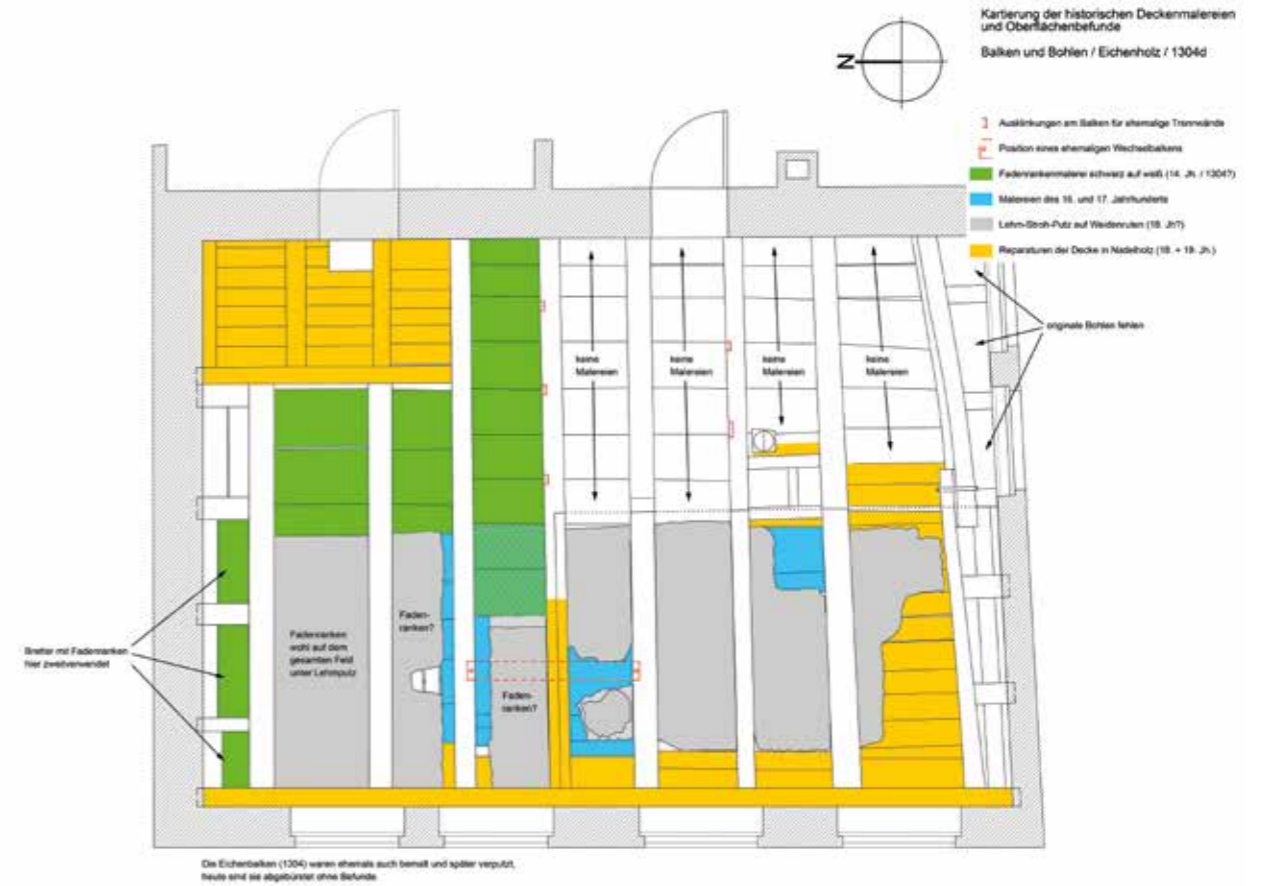
Abb. 7: Kartierung der historischen Oberflächenbefunde im ersten Obergeschoss (Zeichnung: Tillwick / Planzeichnung: HSR-Architekten Lüneburg 2018).

monochrome Kalkanstriche, keinerlei historische Malereireste. Dort muss es vom 14. Jahrhundert bis in die frühe Neuzeit einen Nutzraum ohne differenzierte Gestaltung gegeben haben (Abb. 7).

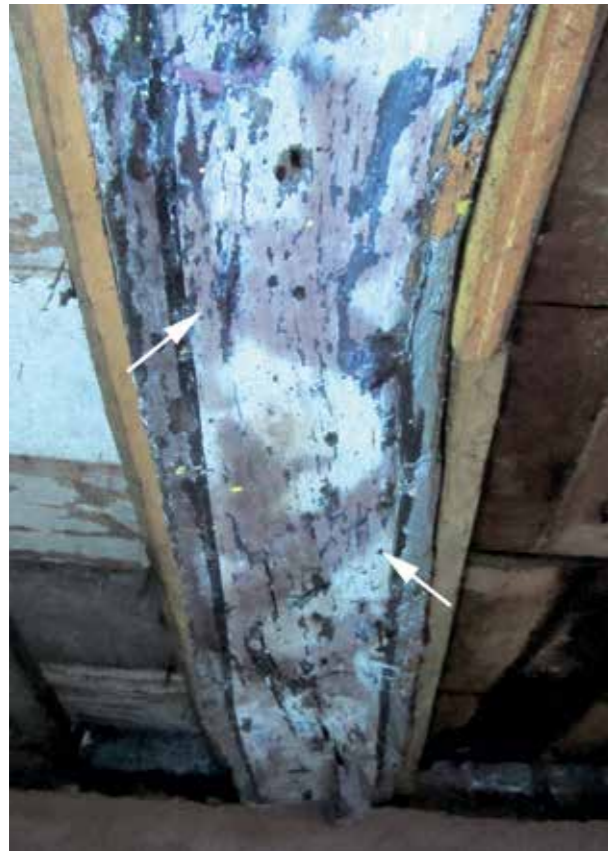
Abb. 12: Die Spuren einer gotischen Ranke am Balken unter UV-Strahlung.

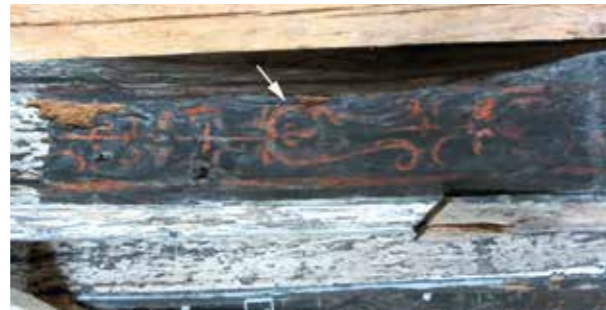
Abb. 13: Unterhalb der Barockfassung wird eine Renaissancemalerei des 16. Jahrhunderts sichtbar – orangerote Arabeskenranken auf schwarzem Grund, ein für Lüneburg einmaliger Befund.

südlichen Bereich mit einer Renaissancefassung aus der Mitte oder zweiten Hälfte des 16. Jahrhunderts übermalt. Hier zeigte sich eine zweifarbige Malerei aus orangeroten bzw. weißen Arabeskenranken (Seitenflächen bzw. Unterseiten) auf schwarzem Grund, einem in Lüneburg bislang einzigartigen Deckenbefund⁵ (Abb. 13 + 14). Den Abschluss bildet eine leicht abblätternde Farbgebung der Ba-

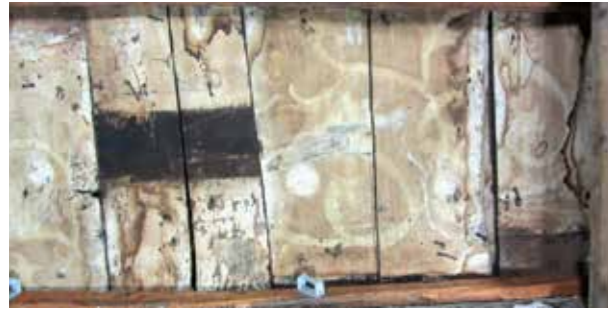
Abb. 16: Die gotischen Bohlenteile sind wahrscheinlich 1793 während der Abriss- und Umbauarbeiten am „Neuen Münzhaus“ von 1465 als „Einschubdecke“ hier zweitverwendet eingebaut worden. Auf den Unterseiten zeichnet sich eine Rankenmalerei ab.

man zwischenzeitlich (im Zuge der Umbauarbeiten 1793?) entfernt und mit Nadelholzdielen von oben neu belegt. Zwischen den Balken befand sich (bis zu den Freilegungen im Zuge der Sanierung 2018) eine sogenannte „Einschubdecke“, bestehend unter anderem aus massiven gotischen Bohlenteilen mit überstrichenen mittelalterlichen Farbbefunden (Abb. 16). Der Zwischenraum der Einschubdecke war ausgefüllt mit einer 4cm dicken Lehm-Stroh-Schicht und rötlich gefärbter Eichenlohe. Die auf seitlichen Leisten aufgelegten gotischen Bohlenteile sind hier offensichtlich zweitverwendet worden. Sie gehören nicht zur ursprünglichen Erdgeschossdecke des Alten Münzhauses, weil die zu den Bal-

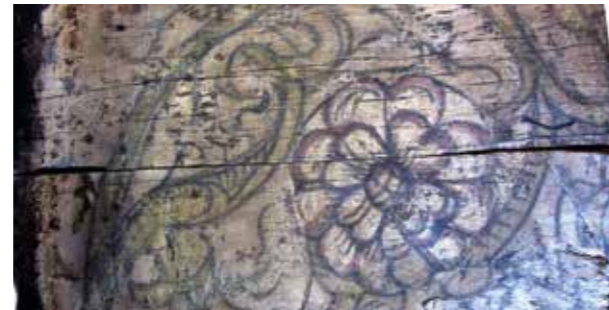
Abb. 19: Nach der Freilegung wird eine Kelchblütenranke wieder sichtbar. Form und Ausführung lassen eine Entstehung in der zweiten Hälfte des 15. Jahrhunderts vermuten.

ken passenden Renaissance- und Barockmalereien auf ihnen fehlen. Nach einer zuvor erfolgten Untersuchung unter UV-Strahlung (Abb. 17 + 18) und einer partiellen Freilegung von Referenzflächen wurde eine gotische Rankenmalerei (eine sogenannte „Kelchblütenranke“) wieder sichtbar (Abb. 19). Vergleichsbeispiele aus dem Lüneburger Rathaus⁶ und aus Lübeck⁷ lassen eine Entstehung in der zweiten Hälfte des 15. Jahrhunderts vermuten. Die Malerei besteht aus ursprünglich kräftig grünen Ranken mit schwarzer Kontur und Schattenschraffur sowie Blüten bzw. kapselartigen roten Früchten oder Samen. Es liegt die Schlussfolgerung nahe, dass diese Bohlenstücke aus dem

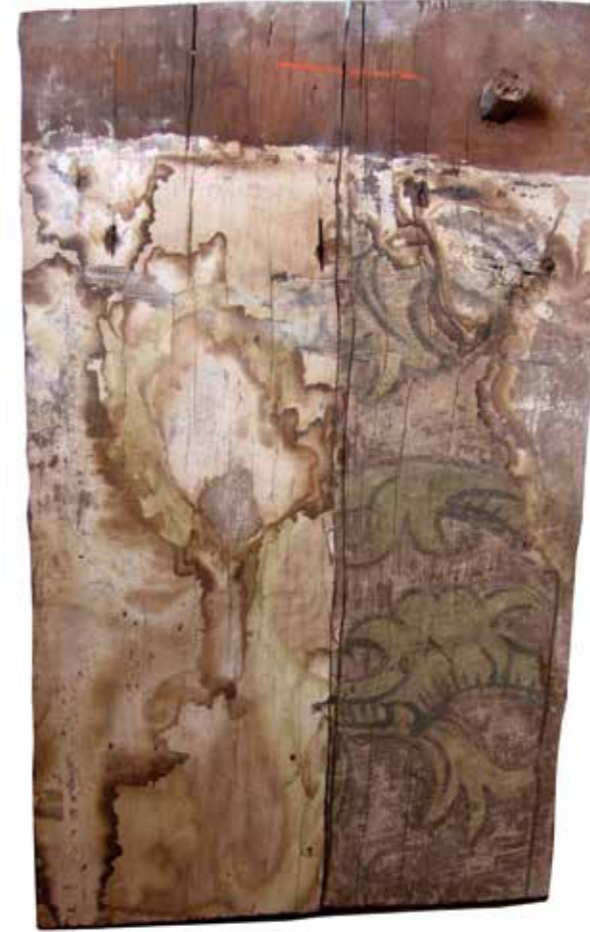
Abb. 20: Die hier zur Hälfte freigelegte Malerei besteht aus grünen Ranken mit schwarzer Kontur und Schattenschraffur, roten Blüten und kapselartigen roten Früchten.

(Abb. 20 + 21). Aufgrund der Zerteilung und der Zweitverwendung dieser Deckenstücke ist die ehemalige Rankenmalerei des 15. Jahrhunderts heute unvollständig. Die insgesamt 13 Stücke sind nach Farbfolge zusammengefügt worden und können heute als „schwebende“ Objekte an der Decke des Erdgeschosses sowie als Einzelstücke an der Wand betrachtet werden (Abb. 22 + 23).

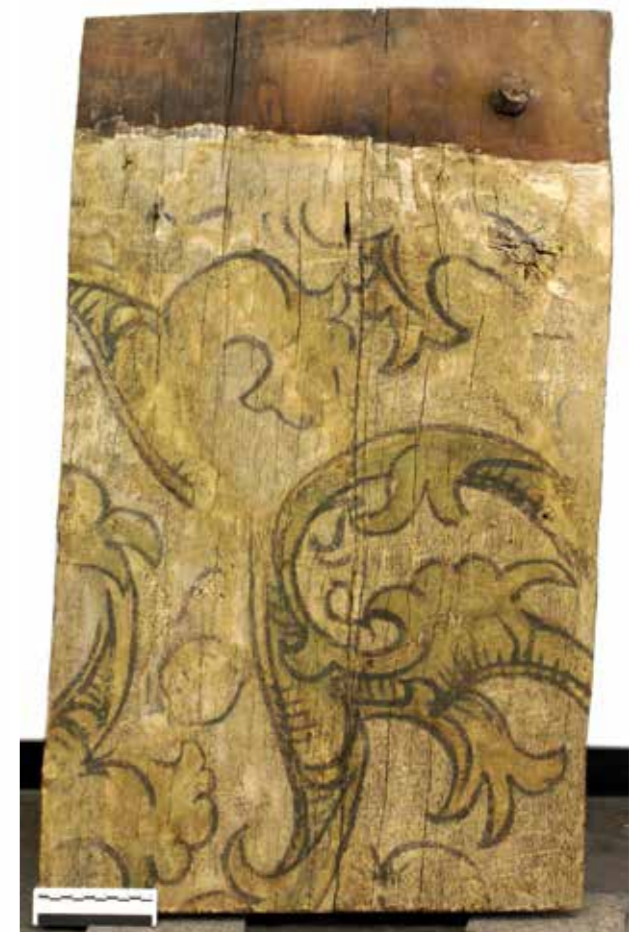
Abb. 21: Derselbe Ausschnitt nach der Restaurierung. Die Malerei ist konserviert und die Fehlstellen zurückhaltend retuschiert. Oben rechts ist der Rest der ehemaligen Deckenbefestigung noch erhalten – ein Holzpflock.

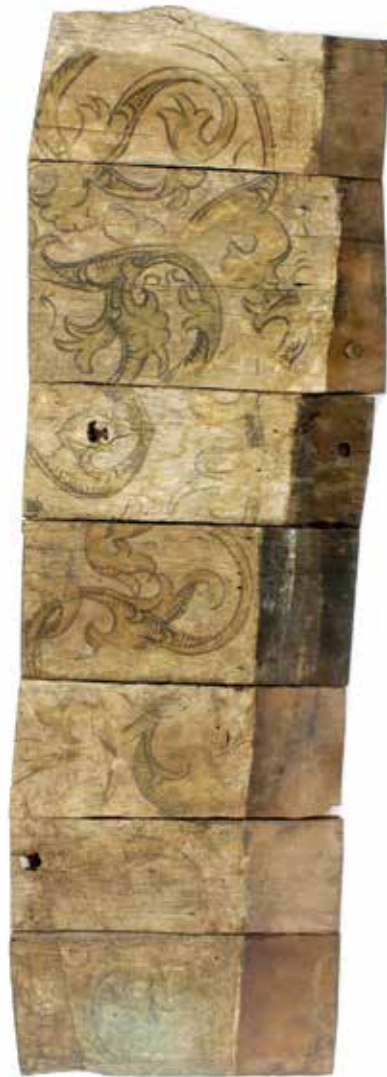
Abb. 22: Der Einbau der Deckenbohlen erfolgte als „schwebendes Objekt“ in dem Raum, in dem sie aufgefunden worden sind. Die Fragmente bilden keine zusammenhängende Malerei mehr, sie wurden so passend wie möglich zusammengesetzt.

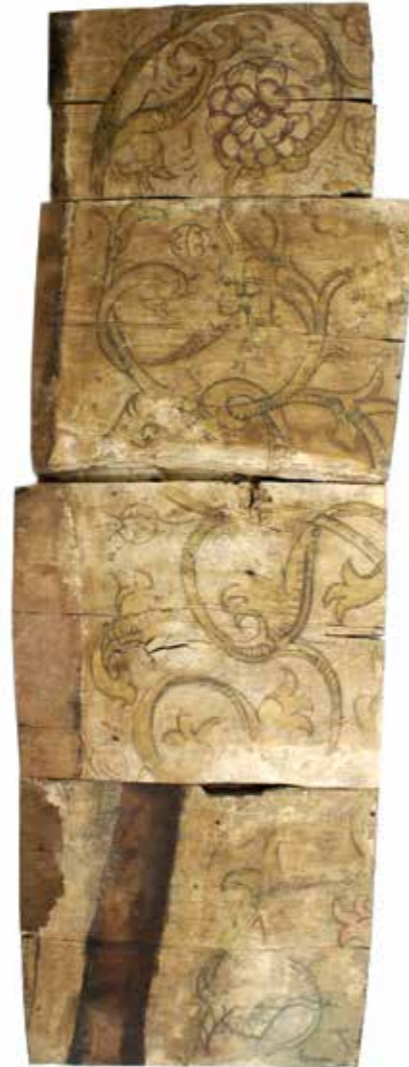
Abb. 23: Das zweite „schwebende“ Deckenfeld nach der Restaurierung.

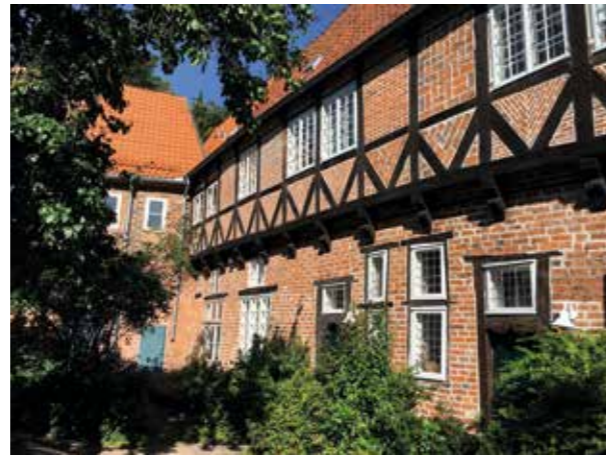
Abb. 4: Südfassade der Budenreihe.

Das Gebäude Hinter der Bardowicker Mauer 10 ist der westliche Abschnitt einer vierteiligen Budenreihe (Abb. 4).

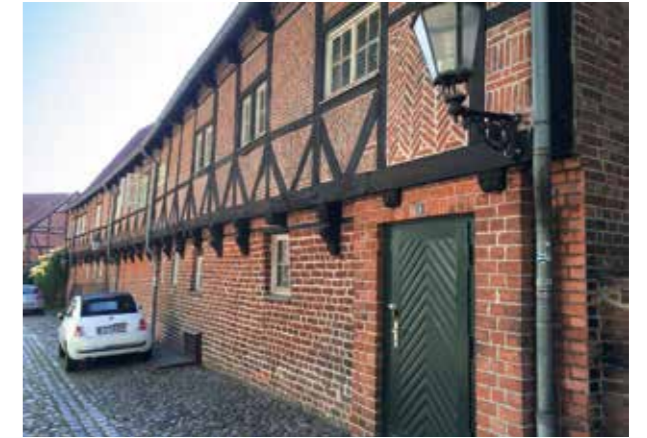
Abb. 5: Nordfassade mit Zugang zum Gebäude.

Der Eingang des Bestandsgebäudes befand sich westlich auf der Nordfassade (Hinter der Bardowicker Mauer) mit Zugang zum Zwischengeschoss (Abb. 5).

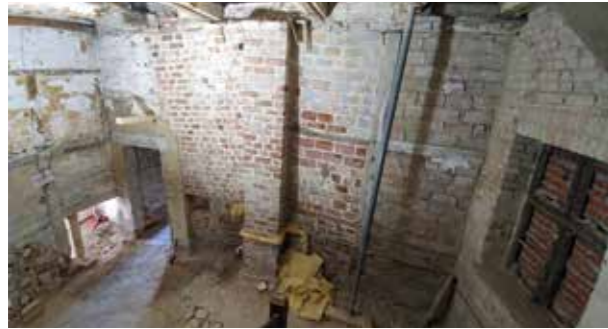
Abb. 6: Erdgeschoss Luftraum Blick auf südliche Trennwand, links Dielen-Fachwerkwand.

Im Erdgeschoss befindet sich eine ca. 4 m hohe Diele (Abb. 6), die durch einen Fachwerkeinbau ein Galeriegeschoss (Zwischengeschoss) erhält (Abb. 7). Ursprünglich gab es hier Sichtverbindungen, u.a. ein „Klönfenster“ zum Erdgeschoss, welche im Laufe der letzten Nutzung als Wohngebäude geschlossen oder überformt wurden. Auffällig ist, dass die noch vorhandenen Überreste der Fachwerkkonstruktion sich genauso weit erstrecken wie der Gewölbekeller. Hier ist noch heute eine ehemalige Gebäudefuge vom Keller bis zum Zwischengeschoss ablesbar, die eine spätere Erweiterung des Gebäudes nach Westen begründet. Im Erdgeschoss befinden sich zudem Überreste der historischen Feuerstelle. Die Deckenbalken sind in dem Bereich stark verrotzt, und ein Unterzug weist eine auffällige Ausklinkung einer möglichen Rauchhaube auf. An der Nordfassade befindet sich an der Stelle zudem der vermauerte Belüftungs- oder Rauchabzugsschacht. Überreste eines Plumpsklos und einer Urinalrinne sowie eine Tür mit der Aufschrift „Männer“ resultierten noch aus der Nutzungsphase als Obdachlosenunterkunft, vermutlich im 2. Weltkrieg.

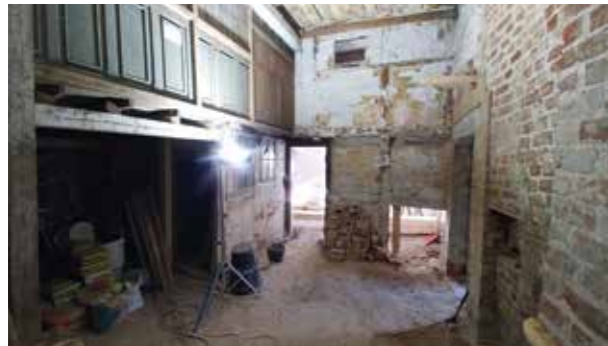
Abb. 7: Erdgeschoss Luftraum, Blick auf Dielen-Fachwerk mit historischer Holzbelegung.

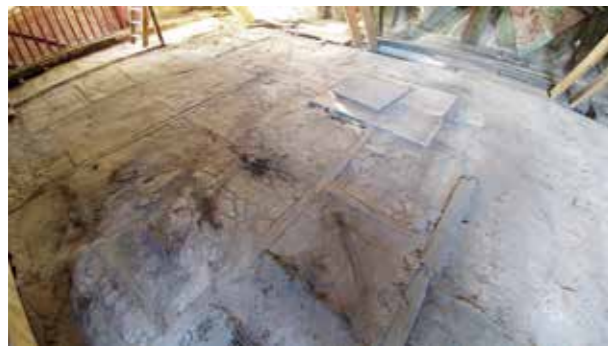
Abb. 8: Obergeschoss, freigelegter Fußboden.

Das Obergeschoss zeigte im Bestand seine sehr stark überformte letzte Nutzungsphase als Wohnung (Abb. 8). Mit Leichtbauwänden wurde das Geschoss in mehrere kleine Räume unterteilt, und

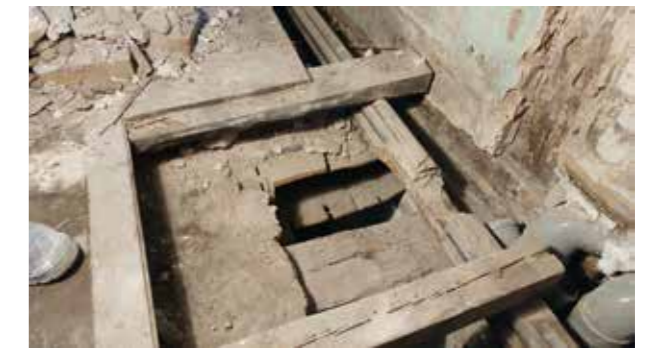
Abb. 9: Obergeschoss, Unterkonstruktion aus Holzhandlauf

Der Fußboden im Obergeschoss besteht aus schmalen Dielen aus der Nachkriegszeit. In der Not der Zeit wurden diese teilweise auf alte profilierte Treppenhandläufe verlegt (*Abb. 9*).

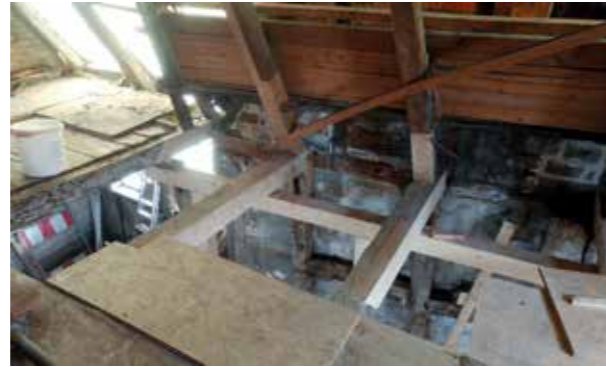
Abb. 10: Dachgeschoss nach Süd, Reparaturverbindungen an Holzkonstruktion.

Für die vielen geschädigten Balkenköpfe und Holzbauteile wurden denkmalgerechte Reparaturverbindungen wie z.B. Blattungen geplant, um möglichst viel Altsubstanz zu erhalten (Abb. 10).

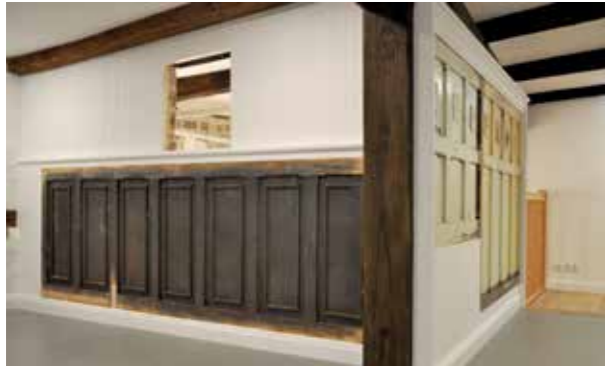
Abb. 11: Zwischengeschoss: Wiederverwendete historische Holzbekleidung.

(Abb. 11). Außerdem wurde das alte „Klönfenster“ wiederhergerichtet und lädt Besucher zum Klönen und Erkunden ein.

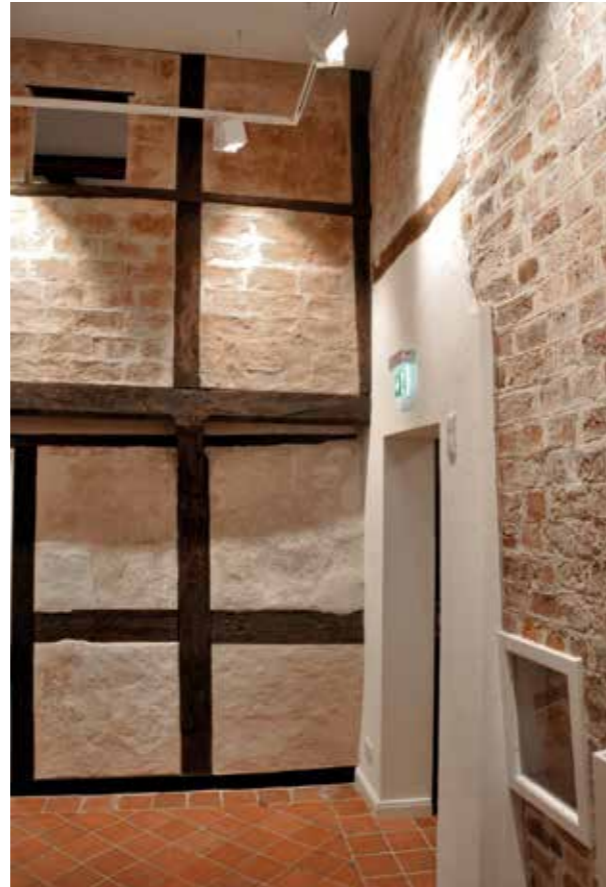
Abb. 13: Erdgeschoss, restaurierte Dielen-Fachwerkwand.

ein kombiniertes, beschränkt behindertengerechtes Damen-WC hergerichtet. In dem Raum, in dem eine frühere Feuerstelle mit Rauchhaube nachgewiesen wurde, ist eine kleine Teeküche entstanden. Daran anschließend befinden sich ein kleines Elterncafé mit Sitzgelegenheiten. Der 4 m hohe Luftraum wurde für wechselnde oder feste Ausstellungen hergerichtet (Abb. 13). Die als älteste
