Denkmalpflege in Lüneburg

2018

Das Münzhaus des Lüneburger Rates

Baugeschichte

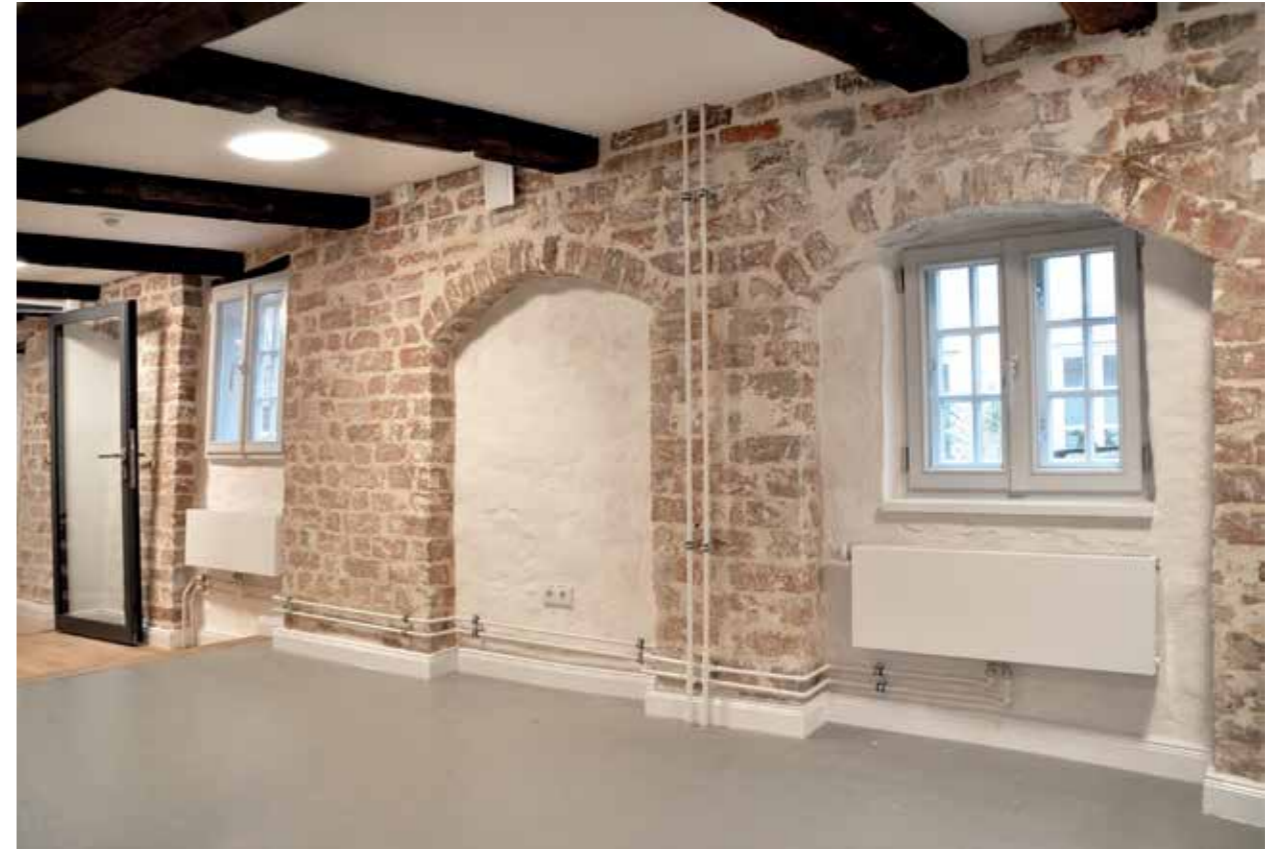
Abb. 12: Zwischengeschoss, restaurierte Außenwand.

Erd- und Zwischengeschoss (Abb. 12)

Im Erd- und Zwischengeschoss wurden sämtliche zweischaligen Mauerwerksaußenwände innenseitig mauerermäßig überarbeitet und mit Gipsmörtel geschlämmt. Abgängige Klosterformatziegel oder geschädigtes Mauerwerk wurden überwiegend durch alte Steine ersetzt. An der südlichen Trennwand im Luftraum im Erdgeschoss sind in den Gipsfugen Begleitstriche überliefert, die bei der Ergänzung von Mauerwerk ebenfalls wiederhergestellt wurden. Im Erdgeschoss wurde ein historisches Fenster für die Besucher belassen, in dem der historische Wandaufbau erkundbar ist.

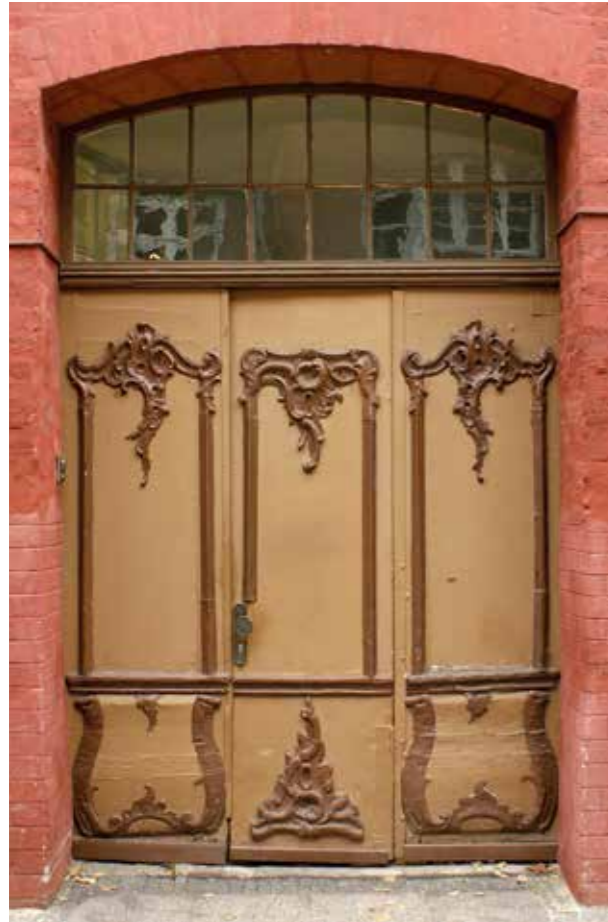
Abb. 1: Schröderstraße 7: Rokokoportal vor der Restaurierung (Blohm und Tillwick 2011)

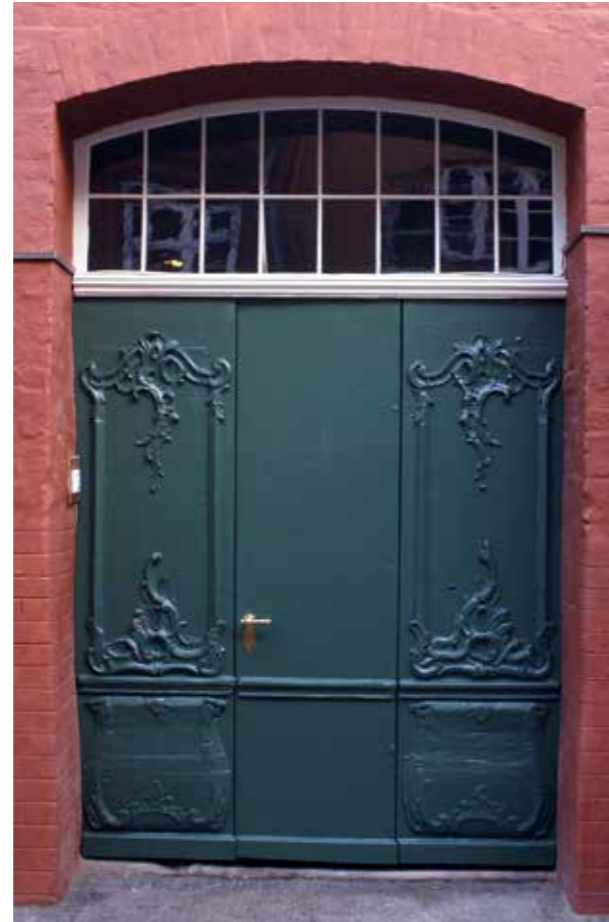
Abb. 2: Schröderstraße 7: Rokokoportal nach der Restaurierung (Blohm und Tillwick 2014)

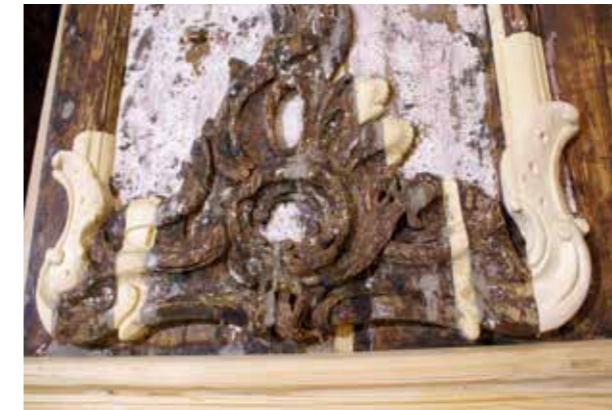
Abb. 3: Schröderstraße 7: bildhauerische Ergänzung fehlender Zierelemente (Blohm und Tillwick 2014)

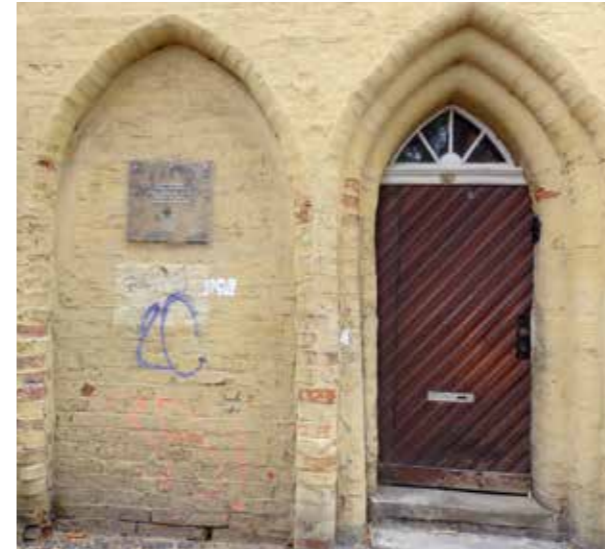
Abb. 6: Papenstraße 6: nachteilig veränderte Eingangssituation (D. Braun 2015)

Das Ende des 16. / Anfang 17. Jahrhunderts erbaute traufständige Gebäude „Papenstraße 6“ wurde im Jahr 2016 umfassend modernisiert und instandgesetzt. In der Fassade sind mittig zwei nebeneinanderliegende Spitzbogenportale angeordnet, deren Leibungen von Viertelkreisformsteinen gebildet werden. Das linke Portal war zugesetzt (Abb. 6). Die neue Nutzung als Doppelhaus ermöglichte ein Wiederherstellen der ehemaligen Türöffnung. Er-

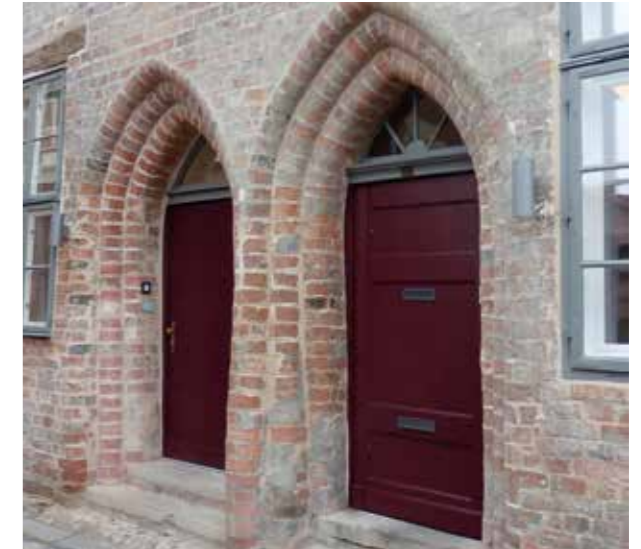
Abb. 7: Papenstraße 6: rekonstruierte Eingangssituation (D. Braun 2017)

freulicherweise war das Formsteingewände nahezu komplett erhalten. Die neue Haustür wurde nicht als Kopie der vorhandenen gestaltet. Man entschied sich bei der Ausführungsplanung für ein klar gegliedertes schmuckloses Türblatt, welches den Anschein einer Holzbohlentür erweckt. In Anlehnung an die Bestandstür wurde ein spitzbogiges verglastes Oberlicht ausgebildet. Bewusst wurde das Kämpferprofil schlicht profiliert und auf eine Sprossenteilung verzichtet. Auf diese Art ist deutlich ablesbar, dass es sich um ein neues Element handelt, das den Stempel unserer Zeit trägt. Die neue Haustür erfüllt alle Anforderungen an eine moderne Tür und integriert sich dennoch sehr gut in das Gesamtbild des Gebäudes.

Während die Farbgebung der straßenseitigen Fenster dem restauratorisch nachgewiesenen Bestand entspricht, folgt die Farbwahl der Türen keinem Befund. Sie wurde dem ganzheitlichen Farbkonzept angepasst (Abb. 7).

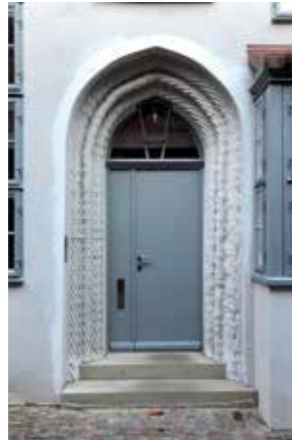
Abb. 9: Koltmannstraße 4
(C. Abheiden 2018)

schlichten Pilaster in einen Geh- und Standflügel getrennt. Oberhalb des profilierten Kämpfers befindet sich im Spitzbogen das Oberlicht mit davorliegender Laterneneinhausung (Abb. 9).

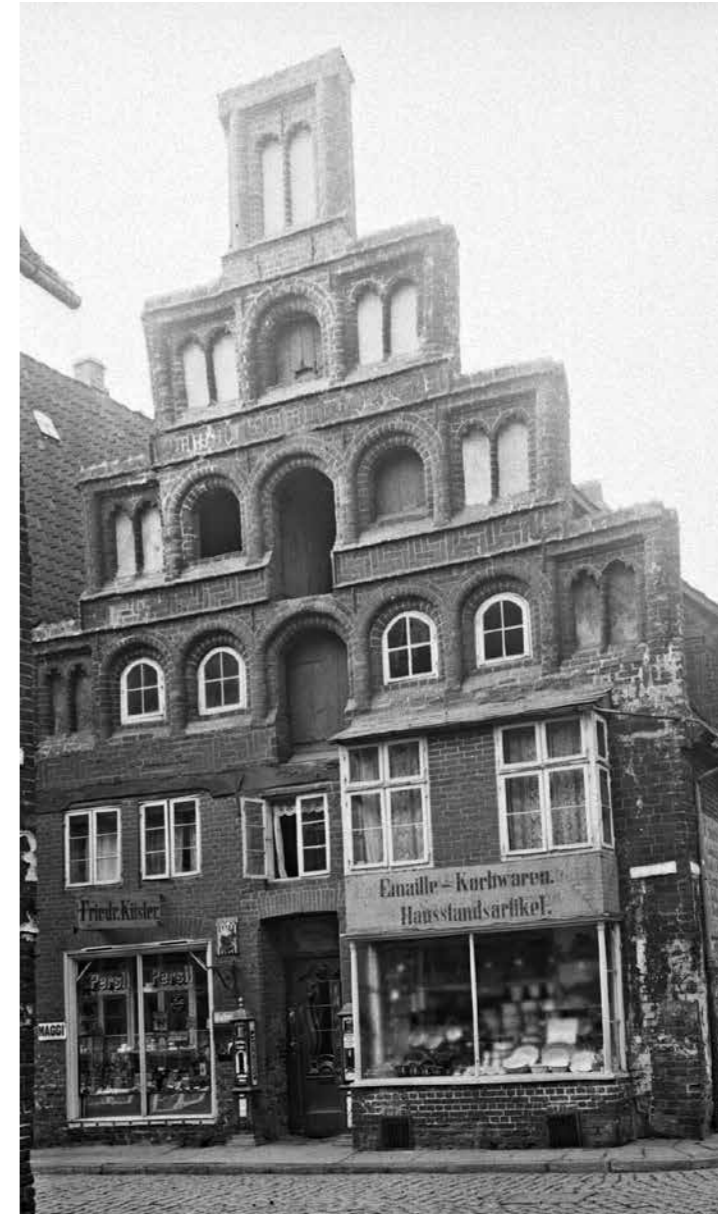
Abb. 10: Auf der Altstadt 44 nach 1905 (Stadtarchiv)

Die Ladeneingangstür vor der Sanierung wurde um 1960 eingebaut und besaß keinen Denkmalwert (Abb. 11). Eine historische Fotografie (Abb. 10) dokumentiert um 1900 eine Türöffnung mit barocken Stilelementen und den nachträglichen Umbau des oberen Füllungselementes als Glaselement. Diese Form der Türumgestaltung ist in der Altstadt von Lüneburg vereinzelt an historischen Bauten erhalten. Die ehemaligen geschlossenen Türblätter erhielten zur Belichtung und Einsichtnahme nachträglich Glasausschnitte. Mit den Bauherren, Architekten und der Denkmalpflege entschied man sich für die Rekonstruktion dieser Tür, die den Denkmalwert des Gebäudes und die Baugeschichte unterstützt und auch die technischen Anforderungen an die Nutzung des Ladens als Goldschmiedewerkstatt erfüllt (Abb. 12).

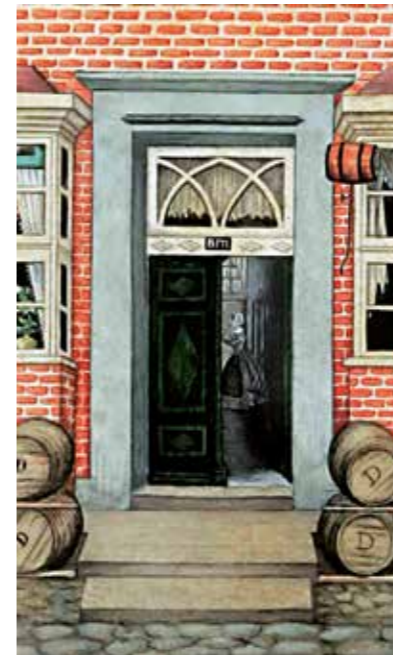
Abb. 13: Lünertorstraße 2 um 1860 (Michael, Ring 2005, 137)

Hinweise auf die zu der Zeit vorhandene Türgestaltung. Es zeigt eine doppelflügelige Eingangstür in grünen Farbfassungen mit Rautenmotiven in den Füllungen, weißem Oberlicht mit geschwungenen

Sprossen und grauer Putzrahmung (Abb. 13). Diese Abbildung galt als Vorbild für eine Rekonstruktion der Tür während der Sanierung in den Jahren 2014/15.

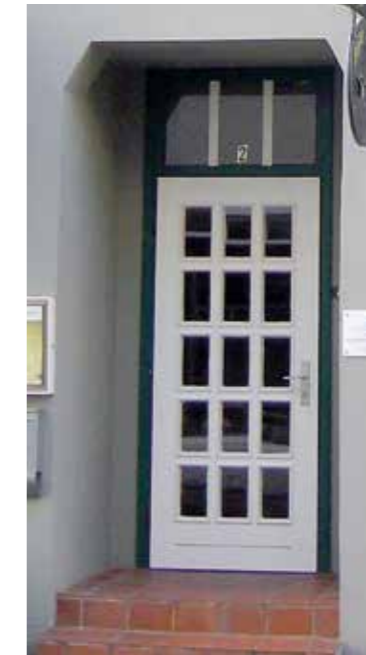
Abb. 14: Lünertorstraße 2 (C. Abheiden 2015)

Die vorhandene Tür (Abb. 14) besaß keinen Denkmalswert und hat die Anforderungen für die geplante Nutzung als Hotel und Restaurant nicht erfüllt. Durch Änderungen an der Bausubstanz im Grundriss und an der Fassade in den letzten 50 Jahren haben sich die Deckenhöhen im Bereich des Eingangs verändert, sodass die Türöffnung nicht exakt erhalten geblieben ist. Obwohl die Öffnung

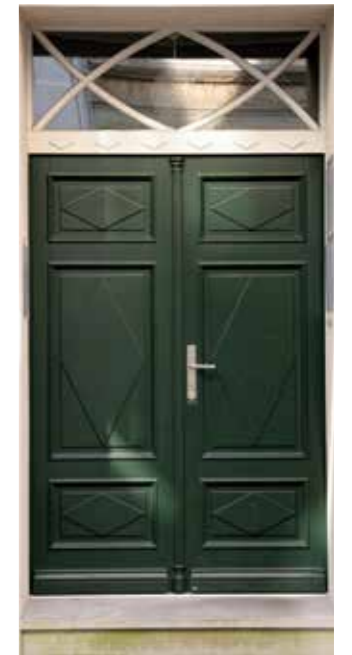
Abb. 15: Lünertorstraße 2 (C. Abheiden 2018)

etwas breiter und die Höhe etwas niedriger gegeben sind wie beim Vorbild 1860, wurde trotzdem an dem „Nachbau“ festgehalten, um das Erscheinungsbild der Gesamtfassade denkmalgerecht zu schließen (Abb. 15).

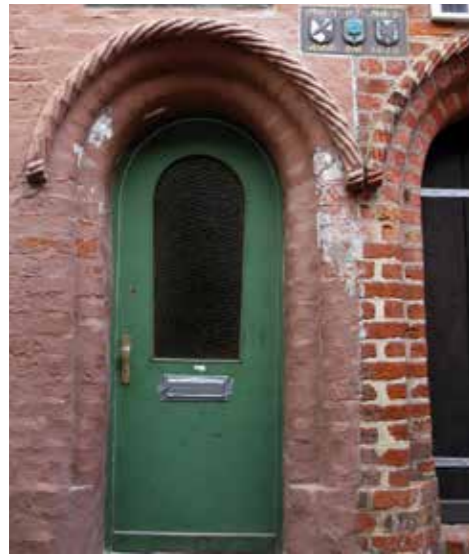
Abb. 16: Schlägertwiete 5 b (D. Braun 2013)

Mit einem Eigentümerwechsel erfuhr das Gebäude 2013 eine umfassende Modernisierung und Instandsetzung. In dieser Umbauphase wurde die nicht denkmalwerte Haustür (Abb. 16) gegen eine funktionale neue Tür ausgetauscht. In ihrer Beschaffenheit erfüllt sie die Anforderungen an eine moderne Haustür. Die Gestaltung erfolgte als Nachbildung der benachbarten Haustür, wobei auf das Aufnageln von Langbändern verzichtet wurde. Langbänder würden eine Funktion suggerieren, die sie an der neuen Tür nicht hätten. Die neue Tür ist mit einer zeitgemäßen Aufhängung ausgestattet. Der Hauseingang wurde mit dem Einbau der

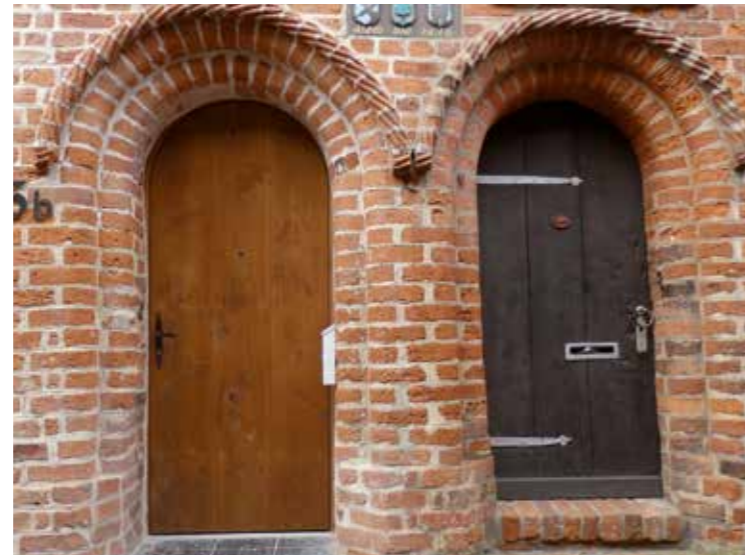
Abb. 17: Schlägertwiete 5, 5 b (D. Braun 2018)

neuen denkmalgerechten Tür deutlich aufgewertet (Abb. 17).

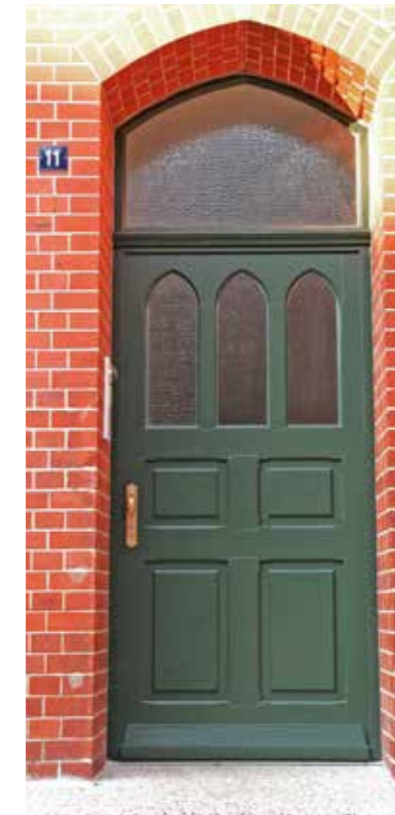
Abb. 19: Schillerstraße 11
(D. Braun 2018)

1909 (Abb. 20) eröffnete die Möglichkeit für eine Rekonstruktion. Mit dem Einbau einer originalgetreuen Haustür konnte eine nachteilige Veränderung beseitigt werden und das Baudenkmal erhielt einen dem Baustil entsprechenden Eingang (Abb. 19).

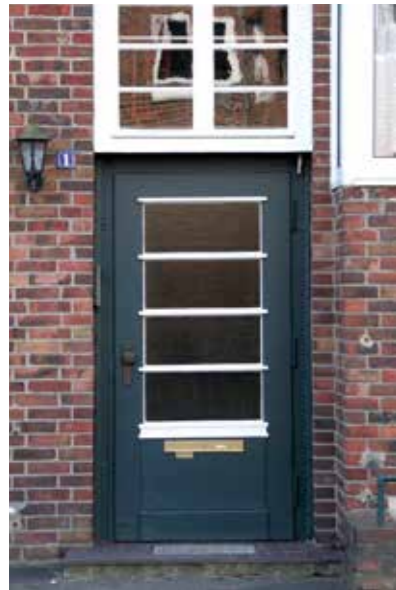
Abb. 21: Van-der-Mölen-Straße 1: bauzeitliche Tür (D. Braun 2018)

zeitliche Tür (Abb. 21) war noch vorhanden, die mit ihrem einfachen aufgesetzten Füllungselement, den vier darauf platzierten Glasfeldern mit liegendem Format und einfacher kantiger übergreifender Holzspitze und dem Oberlicht als Fenster ein wichtiges Dokument ist.

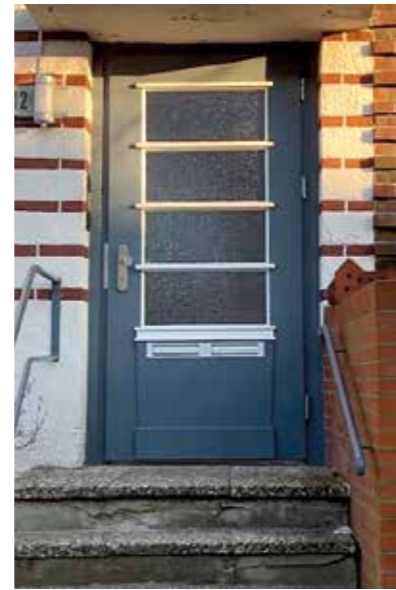
Abb. 23: Van-der-Mölen-Straße 12 (C. Abheiden 2018)

Aufgrund von Eigentümerwechseln in den letzten Jahren erfolgten umfangreiche Sanierungsarbeiten an den Häusern, die auch vereinzelt eine Erneuerung der Eingangstür zum Ziel hatten. Bei der Erneuerung erfolgte die denkmalrechtliche Forderung nach einem Nachbau (Abb. 23) der historischen Tür.

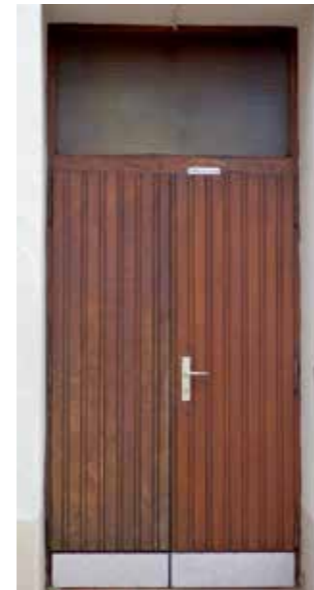
Abb. 24: Auf der Altstadt 13, 14: Bestandstür (D. Braun 2017)

In dem traufständigen Baukomplex „Auf der Altstadt 13/14“ wurde einst ein Brauhaus betrieben, das seit 1550 nachweisbar ist. Seit dem 19. Jahrhundert befanden sich in den Räumlichkeiten ein Brennereibetrieb, Schank- und Gastwirtschaften. Mit dem Einzug einer Weinhandlung im Jahr 2017 wird die Tradition in neuem Stil fortgesetzt. Im Zuge der Umnutzung gab es den Wunsch der Bauherrin, die Ladeneingangstür zu erneuern. Die Bestandstür (Abb. 24) war nicht denkmalwert und

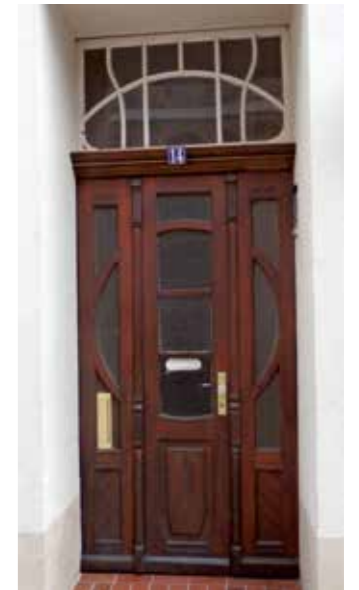
Abb. 26: Auf der Altstadt 13, 14: historische Bestandstür (D. Braun 2017)

nicht sonderlich schmückend für das Gebäude, sodass ein Austausch denkmalrechtlich positiv begleitet wurde. Fehlende historische Fotos oder Zeichnungen ermöglichten keine Rekonstruktion. Die Vorgaben, die der Entwurf der neuen Tür berücksichtigt, waren die Ausbildung eines gegliederten Oberlichtes, Glasausschnitte in den Türblättern sowie eine Farbgebung, die sich in das Erscheinungsbild des Gebäudes einfügt (Abb. 25). Im Gegensatz zu einer schlicht gestalteten modernen Tür entschied man sich, Elemente einer zweiten Bestandstür aus der Epoche des Jugendstils (Abb. 26) neu zu interpretieren.

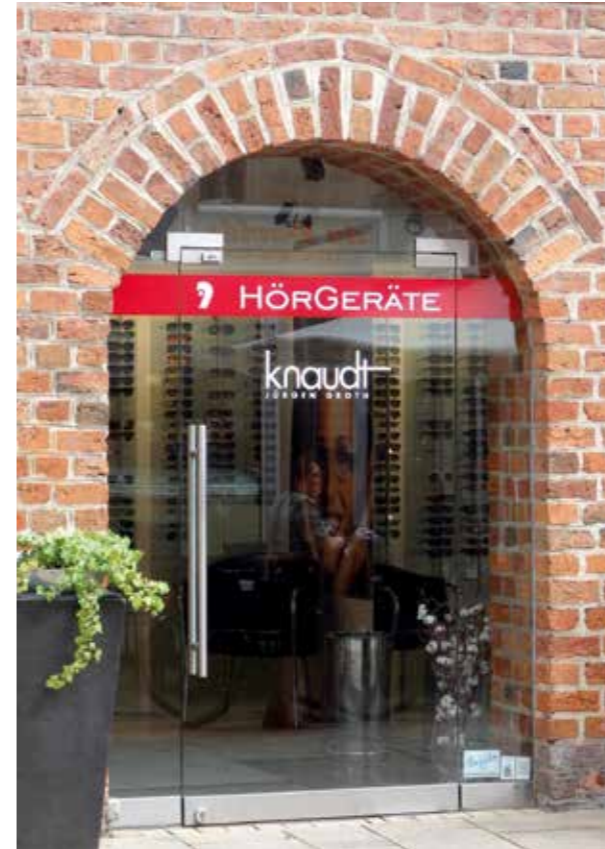
Abb. 28: Grapengießerstraße 15 (D. Braun 2015)

Die Baugeschichte des Hauptgebäudes „Grapengießerstraße 15“ geht bis in das 14. Jahrhundert zurück. Im Vergleich zur einstigen Ansicht (Abb. 27) ist das Erdgeschoss des Gebäudes heute stark überformt. Besonders tiefgreifende Veränderungen erfuhr es in den 1960er Jahren. Im Zuge von Umbauarbeiten im Erdgeschoss wurde die Fassade stark aufgelöst und mit einem Arkadengang versehen. Die Arka-

den verglaste man im Jahr 1995 (Abb. 28).

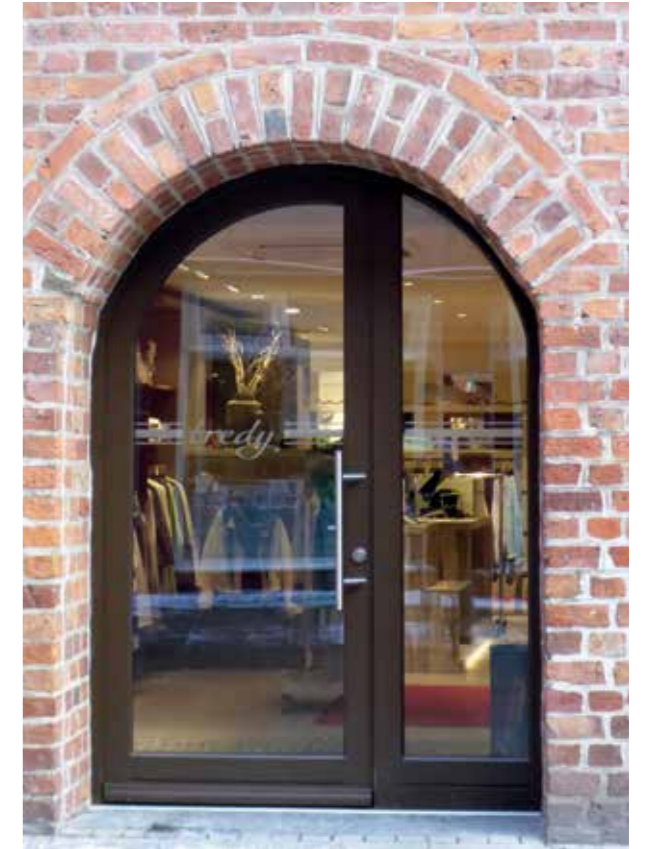
Abb. 29: Grapengießerstraße 15 (D. Braun 2018)

Den heutigen bauphysikalischen Anforderungen wurden die Ganzglaselemente nicht mehr gerecht. Ein zufriedenstellender Wärmeschutz war nicht gegeben. 2015 erfolgte in enger Abstimmung mit der Unteren Denkmalschutzbehörde der Austausch der Schaufenster- und Türelemente. Man entschied

sich für relativ großzügige Verglasungen mit Holzrahmen. Es wurde bewusst eine schlichte Gestaltung ohne Teilungen gewählt. Die zurückhaltende dunkelbraune Farbgebung fügt sich gut in das Gesamtbild ein (Abb. 29).

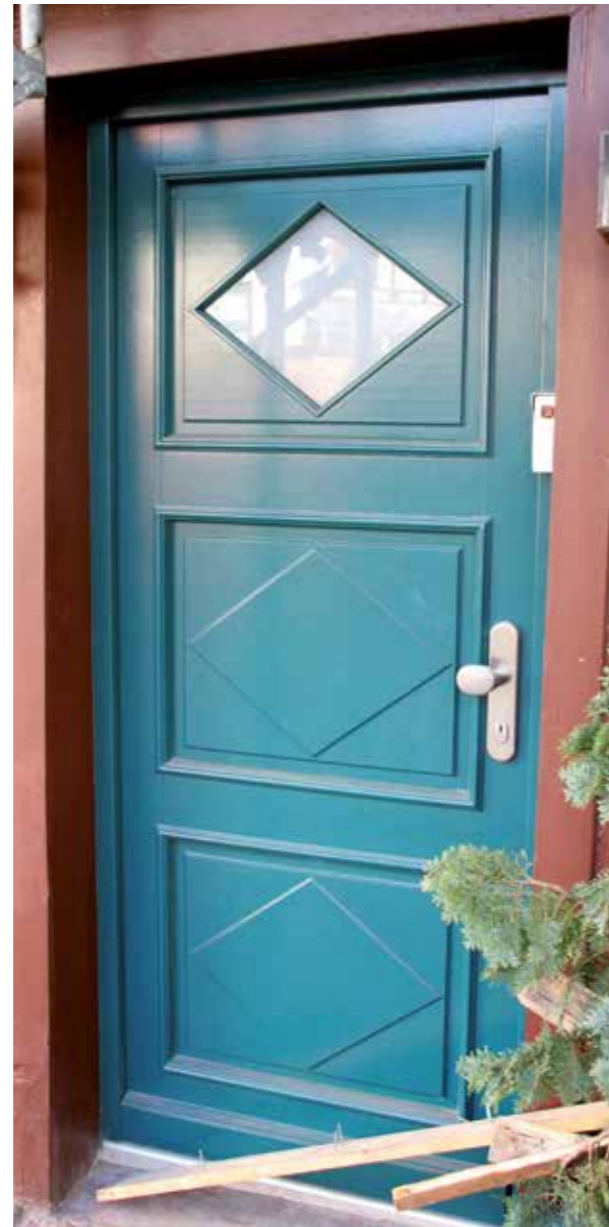
Abb. 31: Klostergang 2, 3 (D. Braun 2018)

Wärme- und Schall- sowie Einbruchschutz nicht mehr. Ebenso entsprach sie nicht dem ästhetischen Empfinden und beeinträchtigte in Gestaltung und Farbigkeit das Baudenkmal in seinem Erscheinungsbild. Es lagen keine fotografischen Quellen vor, die eine Rekonstruktion einer vormals vorhandenen Tür ermöglichten. Die neue Holz Tür wurde bewusst nicht in Weiß ausgeführt. Ein kleiner Glasausschnitt sorgt für eine dezente Belichtung des fensterlosen Flures (Abb. 31).

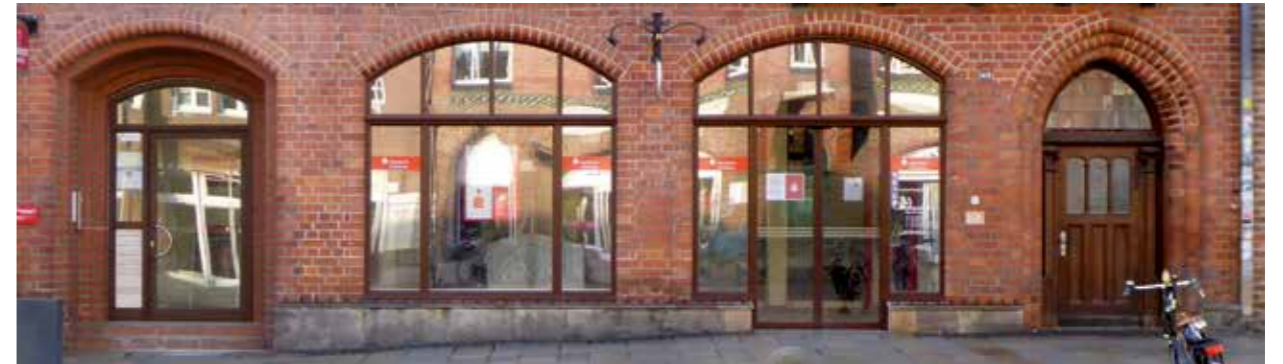
Abb. 33: Am Sande 14, 15 nach der Umgestaltung (D. Braun 2018)

Heinrich Meyer anstelle eines Dielenhauses des 16. Jahrhunderts errichtet. Im Jahr 2013 gab es im Gebäudeinneren Umstrukturierungen, die sich auch in einer Umgestaltung der Erdgeschosszone in der Ansicht des Baudenkmal widerspiegeln. Ein zusätzlich erforderlicher Zugang zum Gebäude konnte in ein ehemaliges Schaufenster integriert werden. Die nicht denkmalgerechten weißen Schaufenster aus Kunststoff (Abb. 32) wurden durch Holzelemente ersetzt. In Anlehnung an die westliche vorhandene Hauseingangstür erfolgte eine farbliche Anpassung der neuen Elemente in Dunkelbraun (Abb. 33).

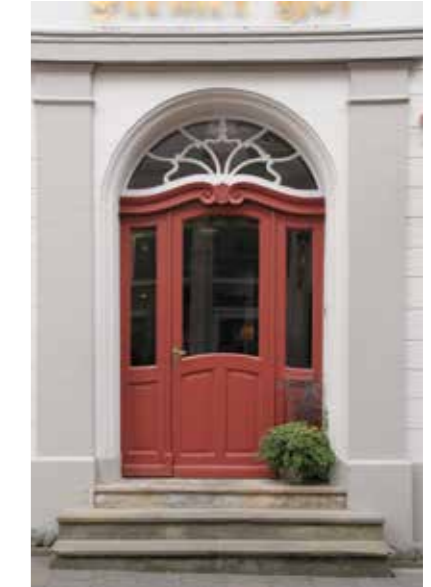
Abb. 39: Lüner Straße 12 (D. Braun 2018)

Das Grundstück „Lüner Straße 12“ ist eine Hausstätte, auf der bereits im 16. Jahrhundert ein Brauereibetrieb bestand. 1775 erfolgten umfangreiche Baumaßnahmen an dem Gebäude. Die Umgestaltung der Fassade mit Putzquaderung, Portalrahmung und Gesimse ist vermutlich in der 2. Hälfte des 19. Jahrhunderts erfolgt. Die barocke Gestaltung des Eingangs durch ein Oberlicht mit den geschwungenen Sprossen und den Schneckenornamenten ist in die Umbauphase 1775 zu datieren (Untersuchung Blohm & Tillwicz 2015). Auf einer Aufnahme um 1910 ist noch eine zweiflügelige Tür erkennbar (Abb. 37). Die nun bestehende dreiteilige Tür mit Glasausschnitt und Holzfüllungen im unteren Bereich wurde Anfang des 20. Jahrhunderts eingebracht (Abb. 38). Aufgrund einer Fassaden-sanierung mit Anstrich im Jahr 2015 erfolgte eine restauratorische Befunduntersuchung der Farbfas-

sungen, aus deren Ergebnis der Neuanstrich des Portals und der Tür hervorgeht (Abb. 39).
